**PIANO DI CARATTERIZZAZIONE
POST BONIFICA RELATIVO
ALL'AREA A DESTINAZIONE RESI-
DENZIALE DELL'INSEDIAMENTO
CANTONI ITC EX PEPLOS DI CA-
STELLANZA (VA)**

Riferimento: Art 242bis D.lgs. 152/06

CANTONI ITC S.P.A.

Emissione del: 28 Aprile 2017

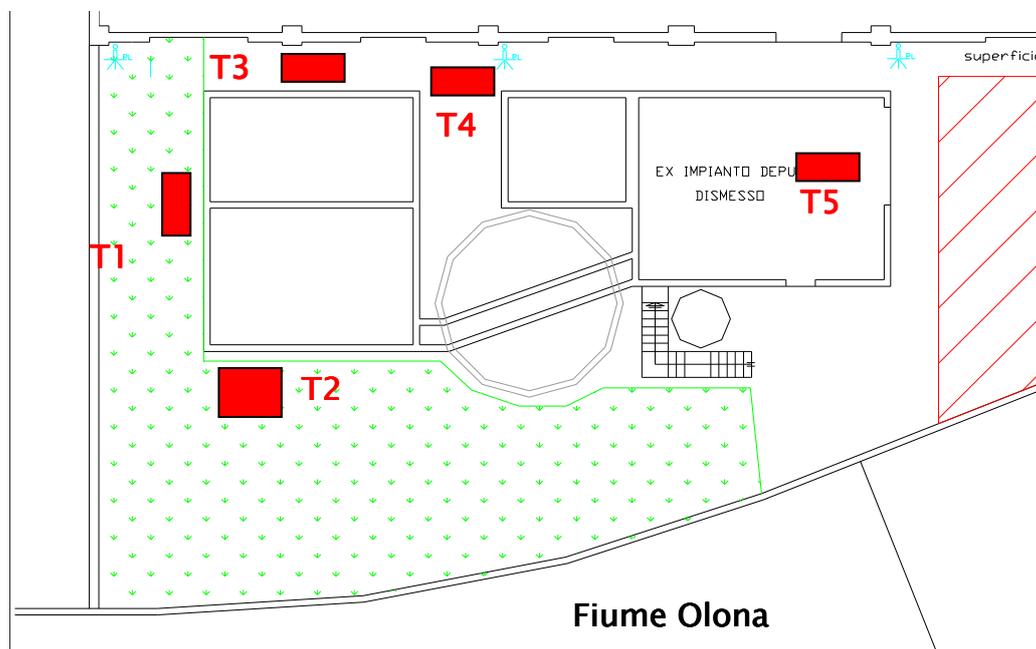
Fig. 5 Ubicazione delle trincee indagine con ARPA del 2014

Le analisi erano state verificate e validate da ARPA. Gli esiti indicano, per la trincea T2 la conformità anche ai limiti residenziali mentre le altre trincee risultano eccedenti per la tabella 1/a.

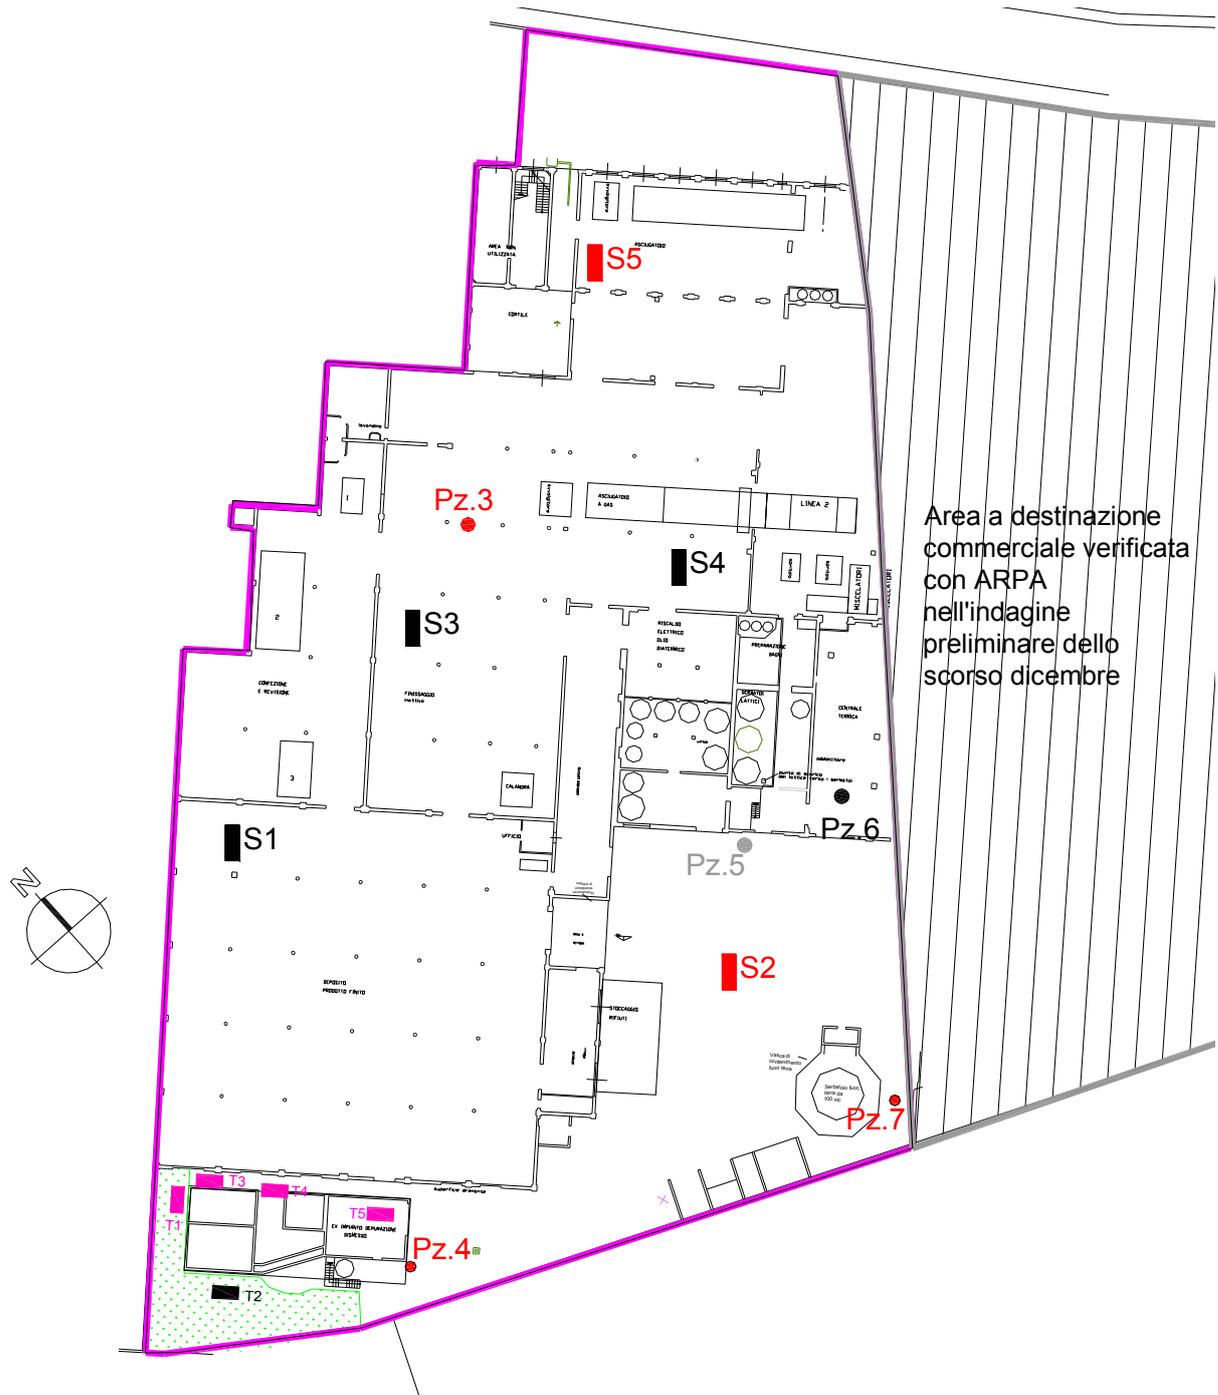
Fig. 8 Ubicazione delle indagini

Su 5 trincee tre mostrano valori conformi alla CSC per le aree a destinazione residenziale mentre 2 mostrano valori superiori.

Tra quelle già conformi ai limiti vi sono la S1 e la S3 (zona ex magazzino) che, per questo motivo, è stata utilizzata per il deposito delle MPS risultanti dal recupero delle demolizione

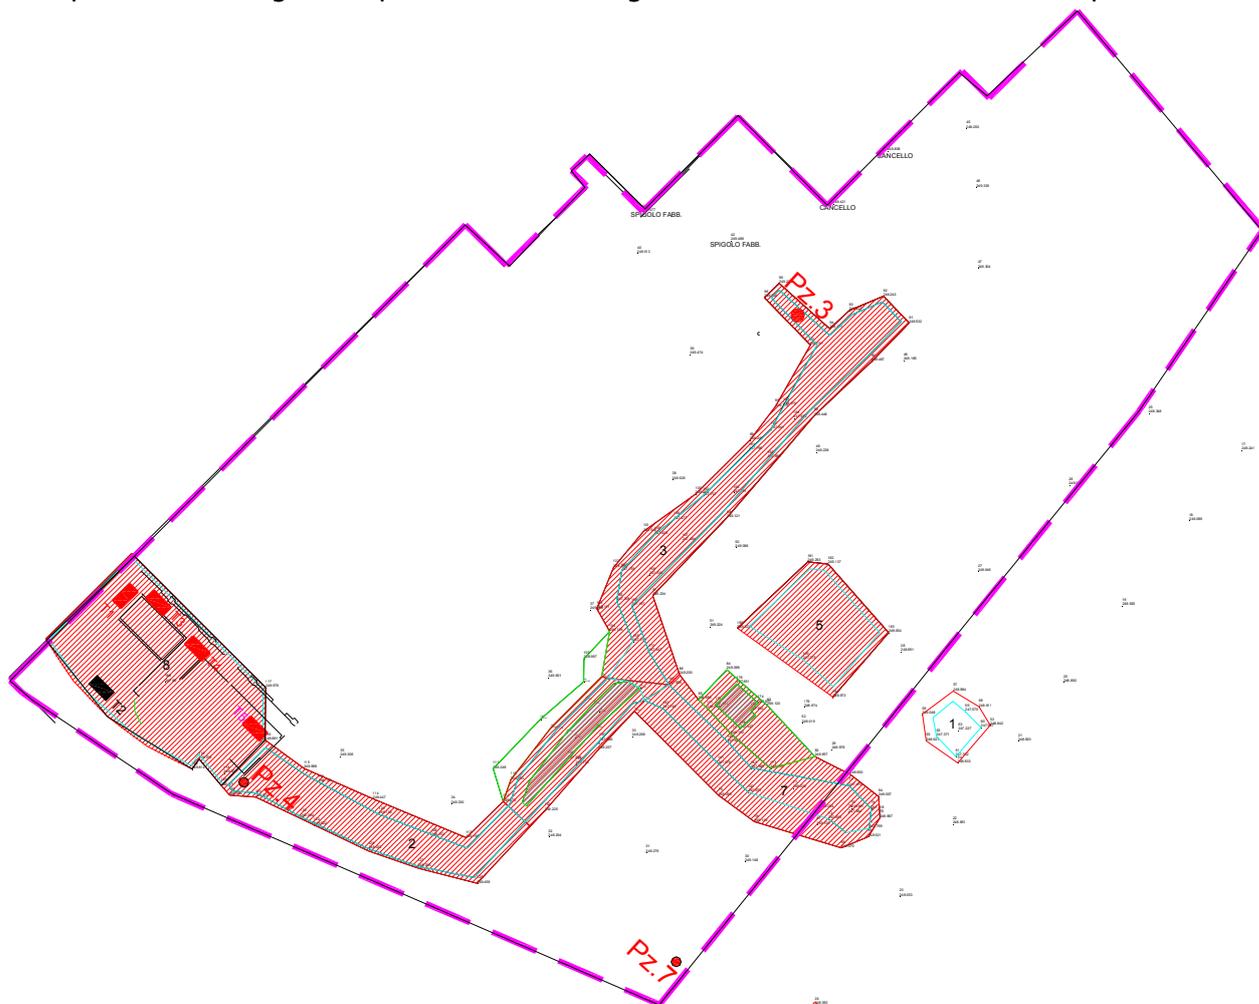
Fig. 9 Delimitazione delle aree contaminate

Dalle indagini finora disponibili è emerso che l'area è interessata da una contaminazione da idrocarburi e IPA, modesta come concentrazione ma estesa come superficie e volume.

L'origine è da individuare sostanzialmente nel sistema di raccolta, convogliamento e trattamento delle acque di processo, unito alla particolare situazione idrogeologica.

La presenza di una falda sospesa molto superficiale ha portato ad una situazione di scambio di acque tra l'esterno e l'interno dei manufatti destinati alla raccolta, convogliamento e trattamento dei reflui.

Il risultato è che uno strato di terreno intorno a questi manufatti ha trattenuto alcuni inquinanti presenti nelle acque reflue.

Il volume complessivo asportato, alla data del rilievo, corrisponde a circa 1.800 m³.

La bonifica è quindi consistita nella rimozione dei manufatti e dello strato di terreno prossimo agli stessi e visibilmente contaminato.

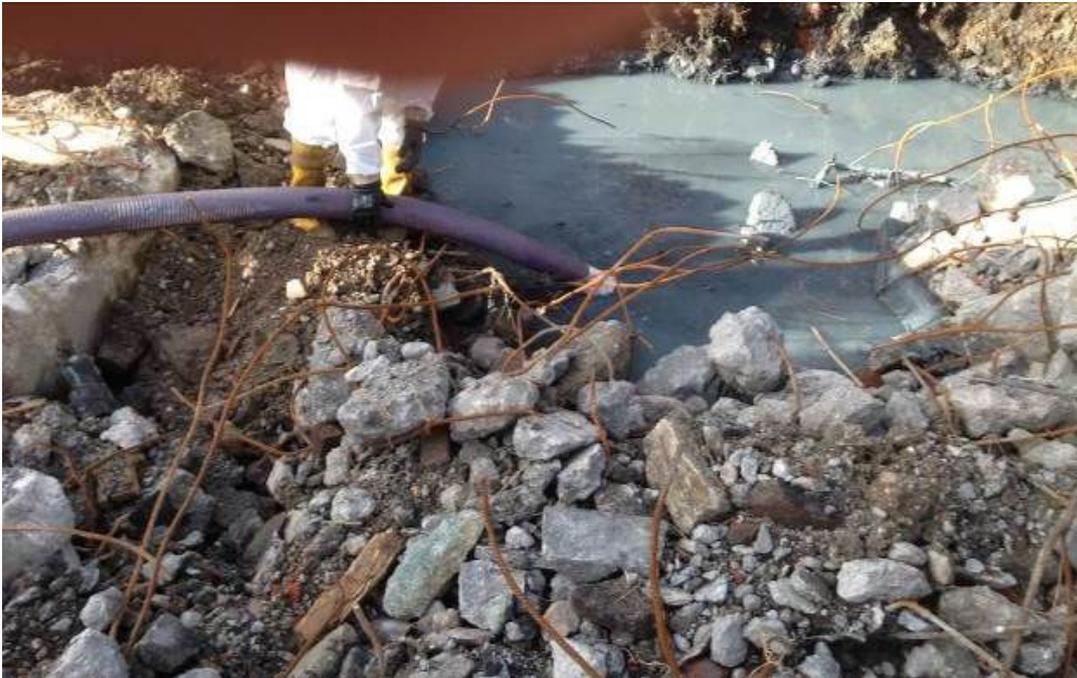
Fig. 12 Aspirazione da impianto depurazione.

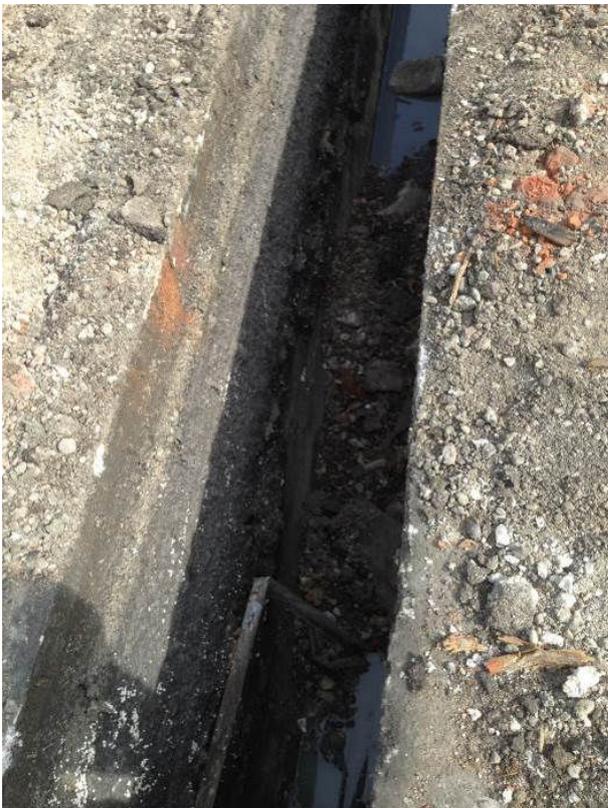
Fig. 13 Fognatura a canale aperto dopo aspirazione acque.

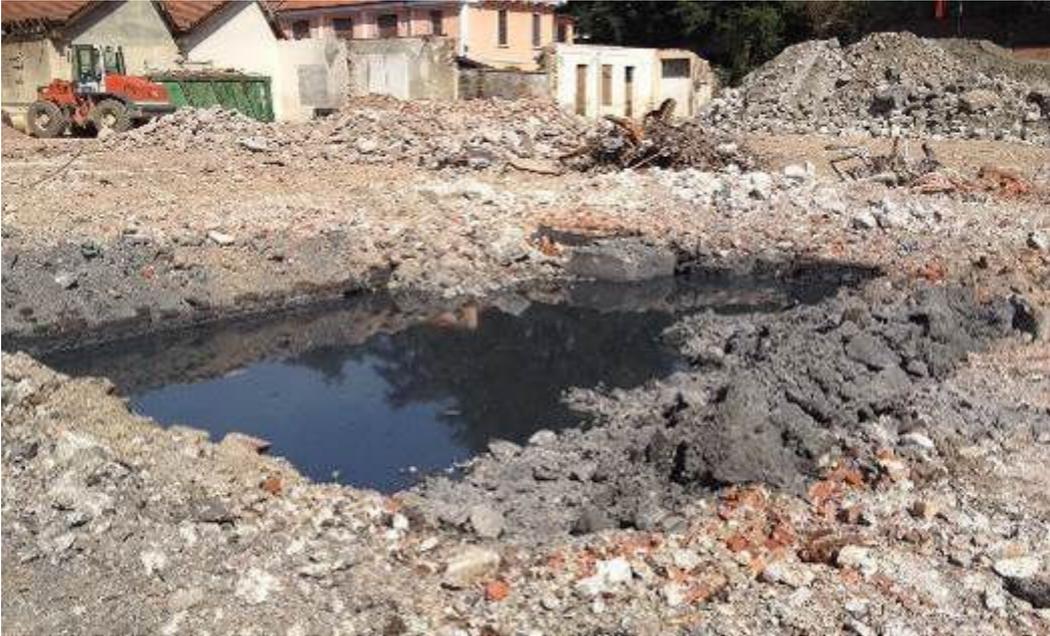
Fig. 14 Vasca raccolta acque in mattoni prima dello svuotamento.

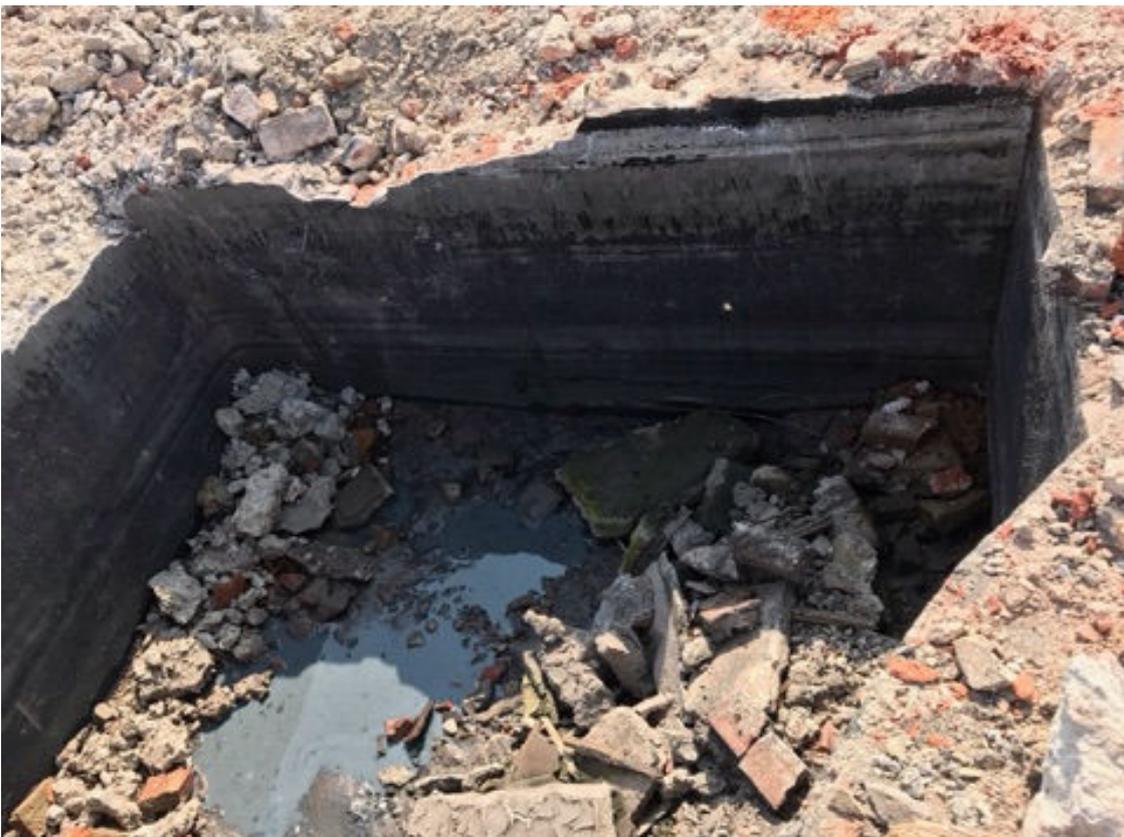
Fig. 15 Vasca dopo svuotamento.

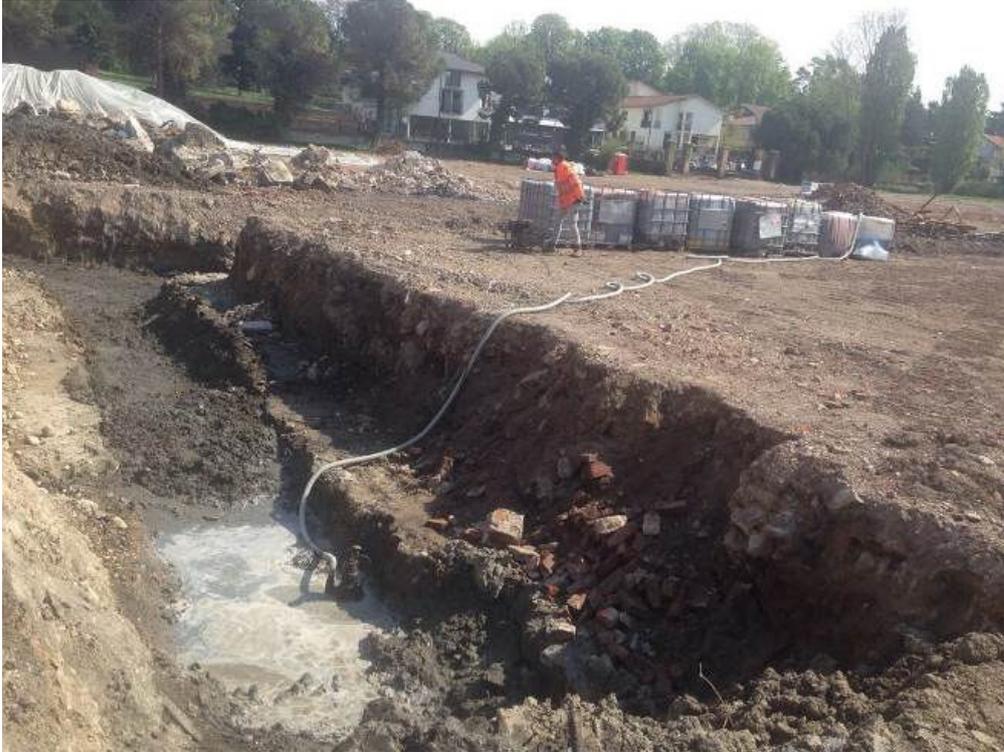
Fig. 16 Aspirazione acque da scavi di bonifica.

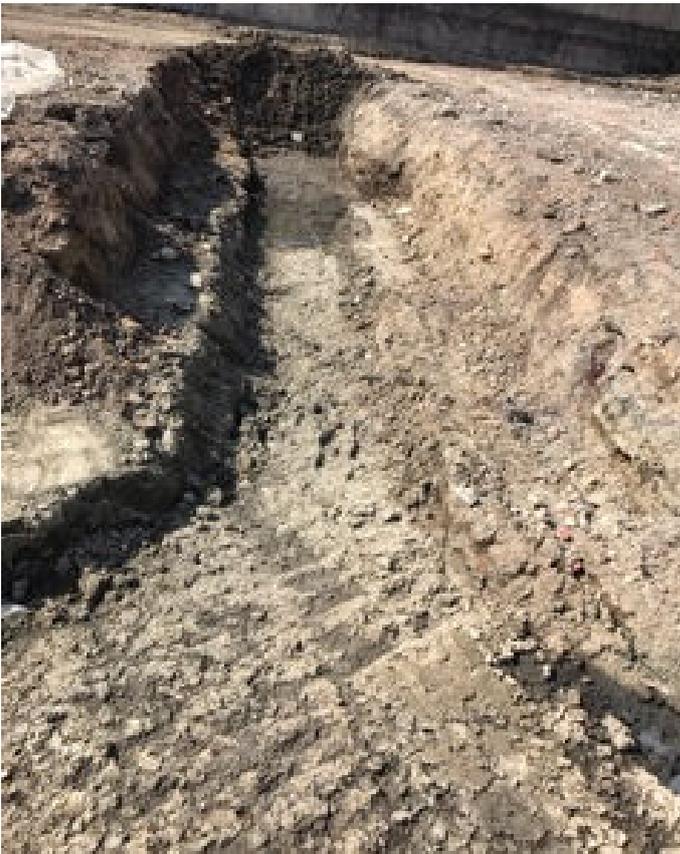
Fig. 17 Scavo di bonifica ad aspirazione ultimata.

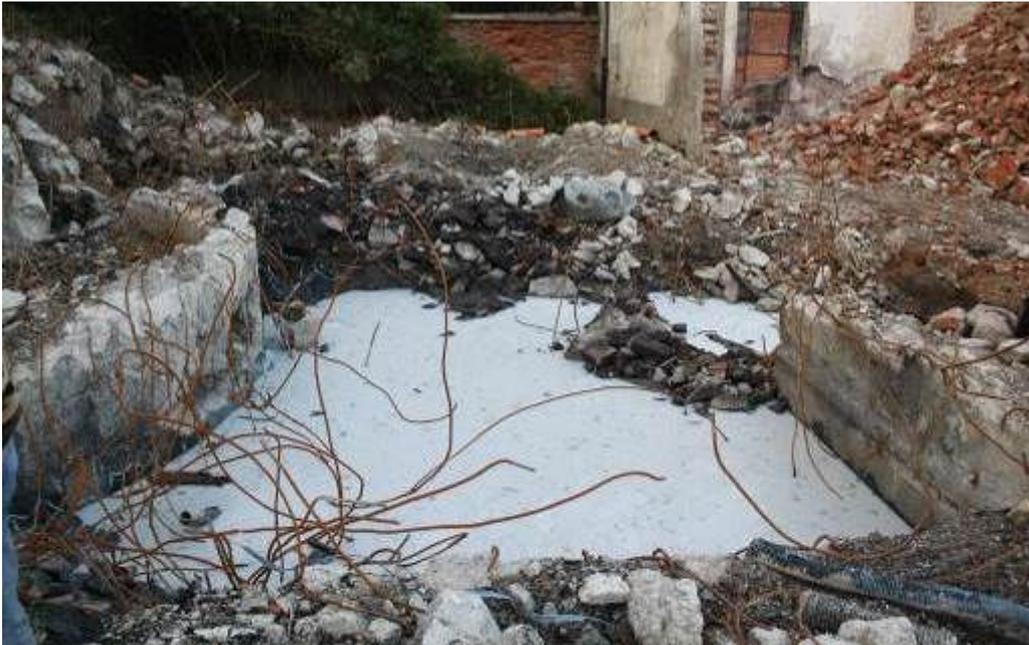
Fig. 17 Area del depuratore dopo la demolizione delle strutture fuori terra.

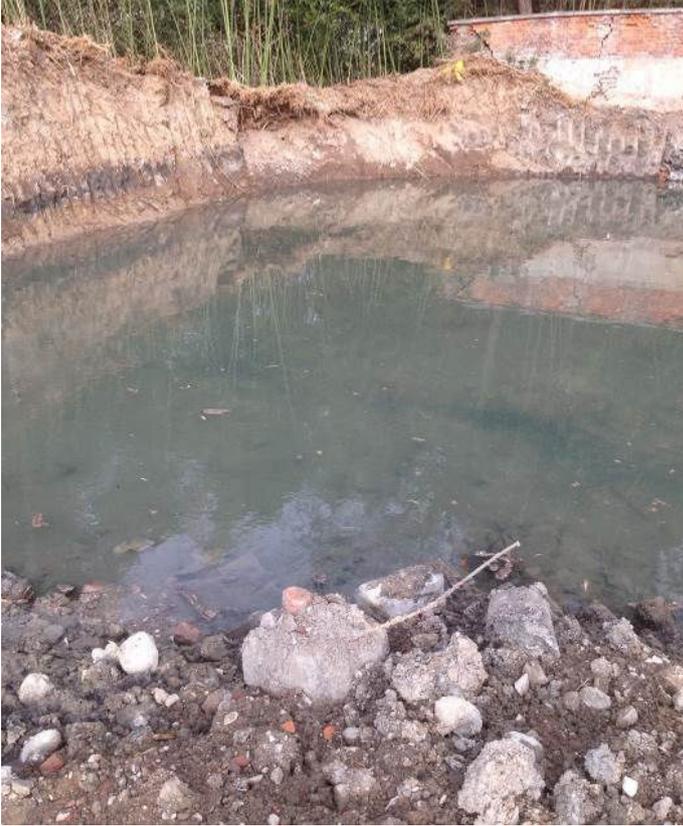
Fig. 18 Area depuratore dopo la completa rimozione delle fondazioni.

L'acqua presente si è riformata dopo la pulizia e aspirazione ed è quella della piccola falda sospesa in equilibrio con l'Olona.

L'acqua è conforme ai limiti per le acque sotterranee.

In questa zona, a causa del consistente battente d'acqua (derivante dall'asportazione delle fondazioni del manufatto) e della prossimità al muro perimetrale oltre alla ridotta dimensione dell'argine dell'Olona dopo la rimozione del terreno contaminato, si è reso necessario intervenire mediante messa in sicurezza con riempimento dell'area di scavo. Tale operazione è stata eseguita utilizzando il materiale di recupero in giacenza in sito previa posa di un telo di tessuto non tessuto idoneo a identificare la separazione tra area bonificata e materiale di riporto.

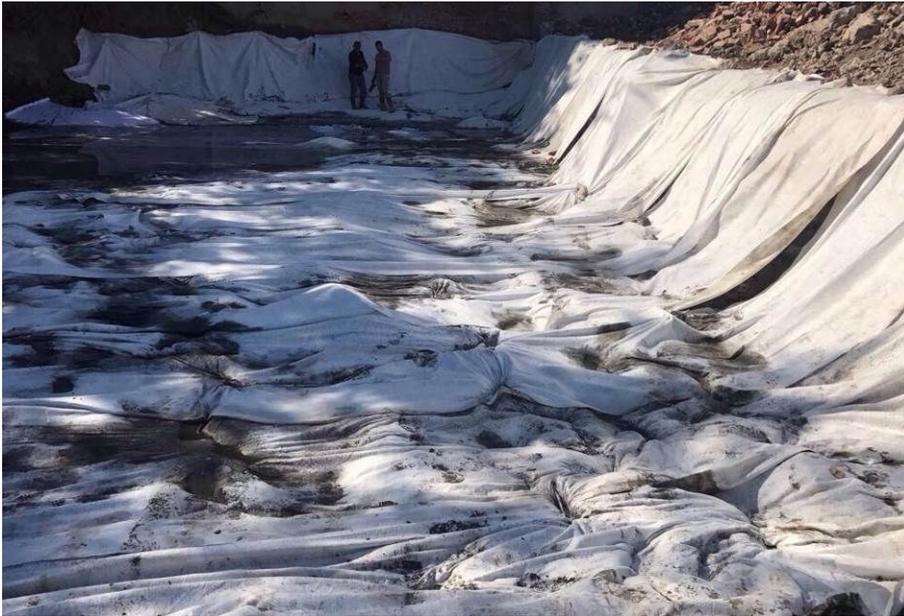
Fig. 19 Posa del telo in corrispondenza dell'area ex impianto di depurazione

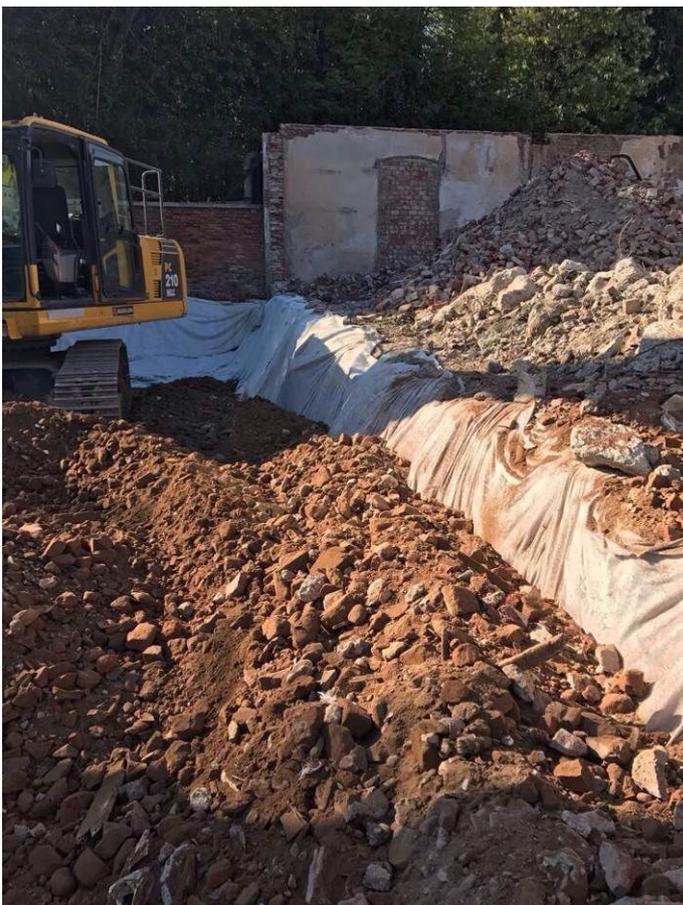
Fig. 20 Riempimento dello scavo con materiale certificato

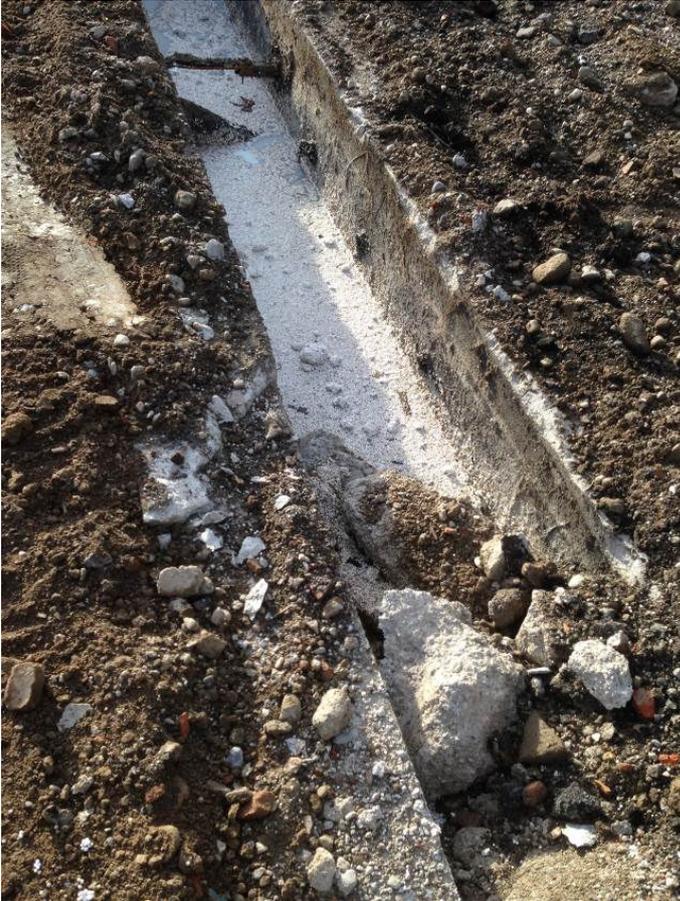
Fig. 21 Fognatura a canale aperto prima dell'aspirazione.

L'acqua si trova a circa 50 cm dal piano campagna.

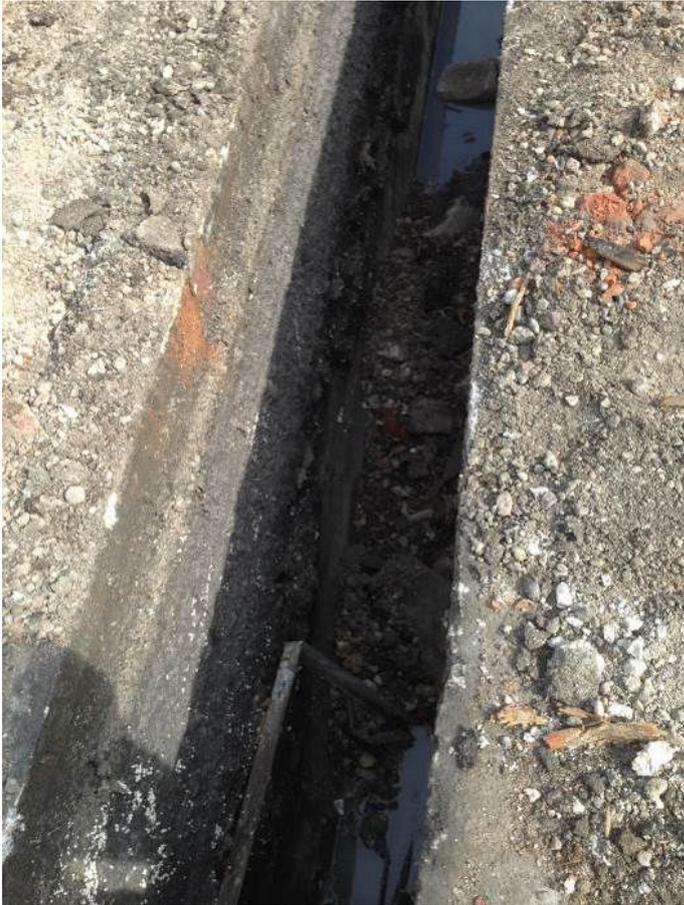
Fig. 22 Manufatto dopo l'aspirazione

La quota del fondo è a meno 2,50 dal piano campagna in ambiente saturo.

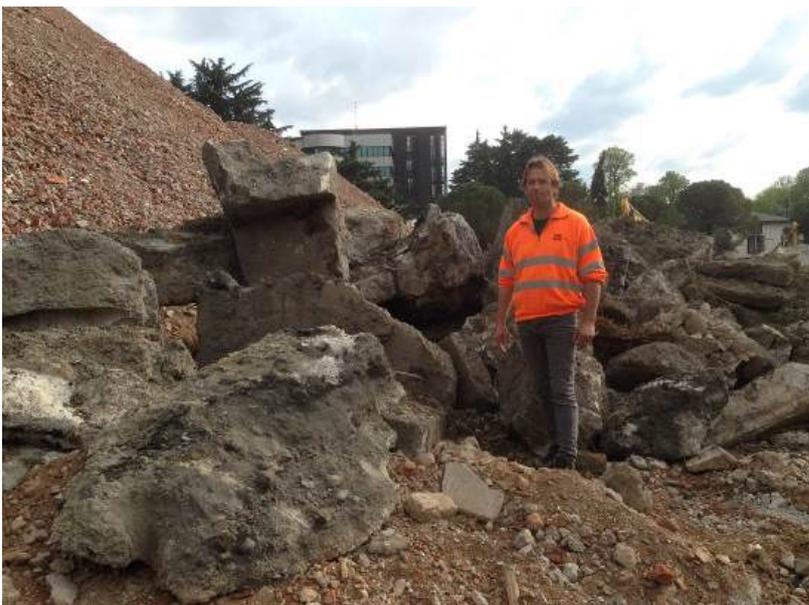
Fig. 23 Manufatto demolito

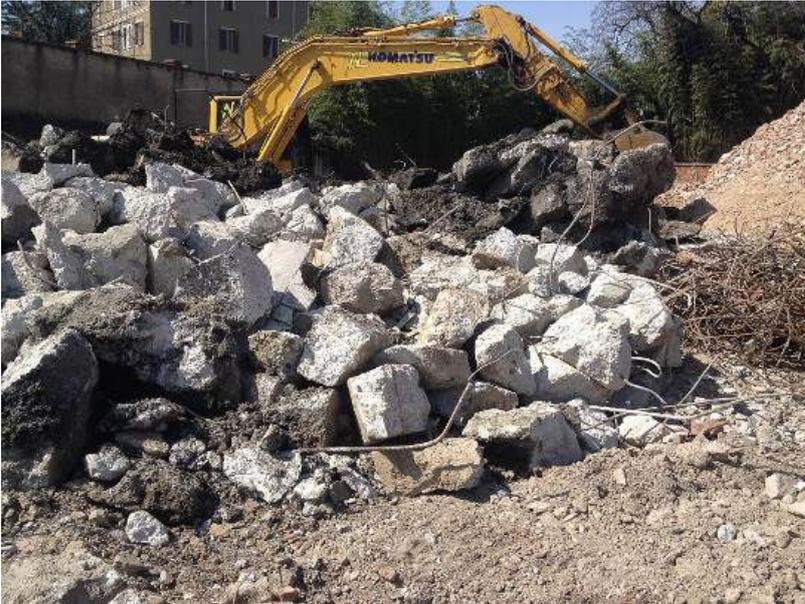
Fig. 24 Calcestruzzo derivante dalla rimozione delle fognature a canale aperto.

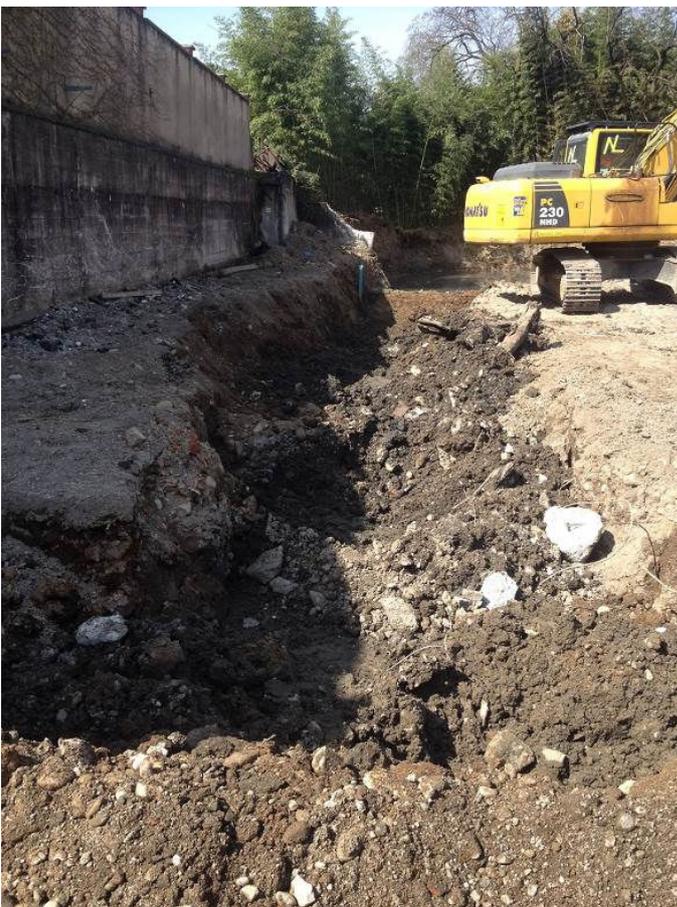
Fig. 25 Rimozione terreno contaminato lungo l'asta di fognatura appena prima del depuratore (tratto A).

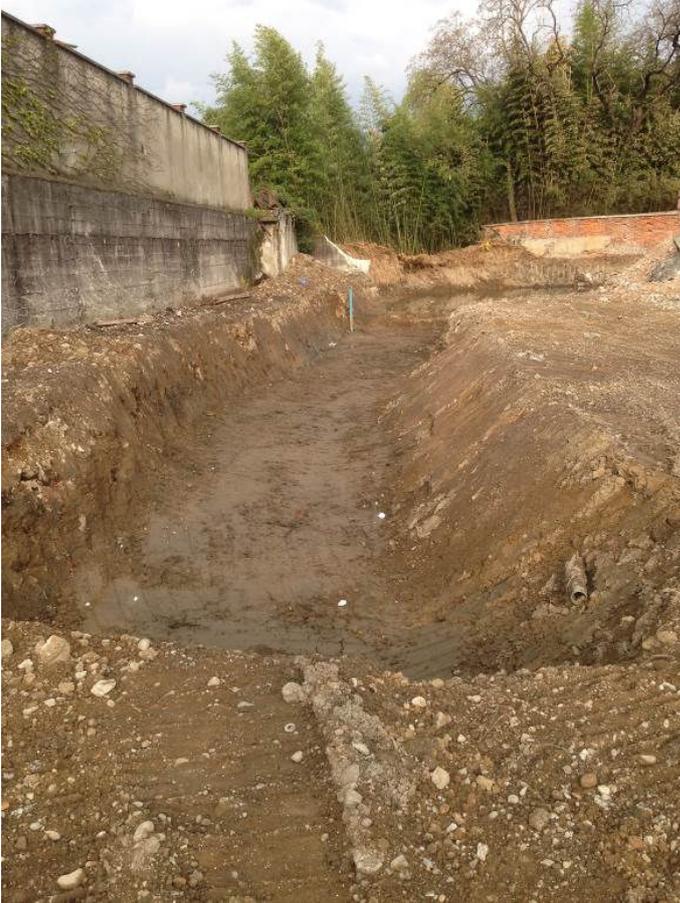
Fig. 26 Rimozione completata anche del terreno contaminato

Il fondo della trincea è posto in frangia capillare.

E' prevedibile che sul fondo si accumulino dell'acqua come già rilevato nell'attigua area del depuratore.

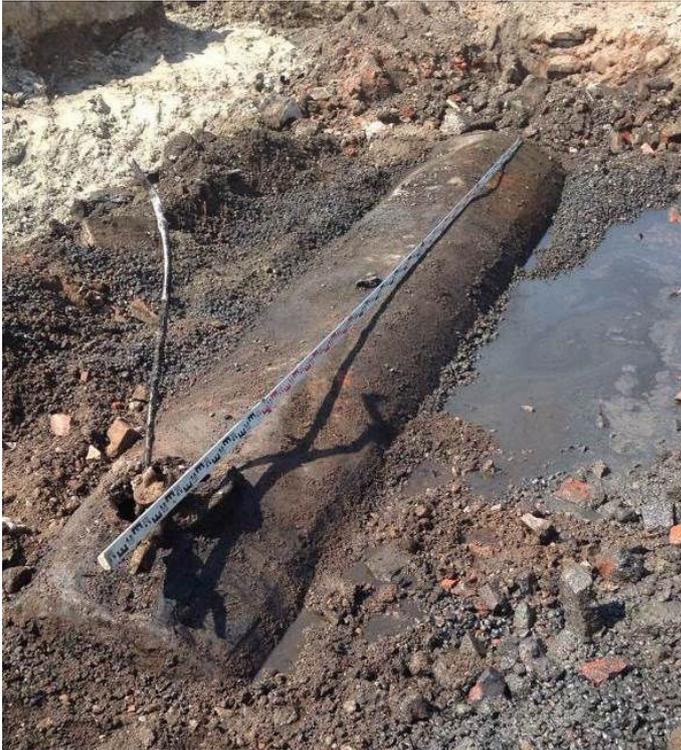
Nel corso dell'esecuzione dei lavori è stata rinvenuta, in prossimità della ex centrale termica, la presenza di un serbatoio interrato verosimilmente utilizzato per il deposito di olio diatermico.

Fig. 27 Serbatoio interrato.

Lo stesso è stato oggetto di bonifica dell'interno, condotta dalla ditta autorizzata Ecoretras s.r.l. di Sotto il Monte (BG), e di successiva asportazione.

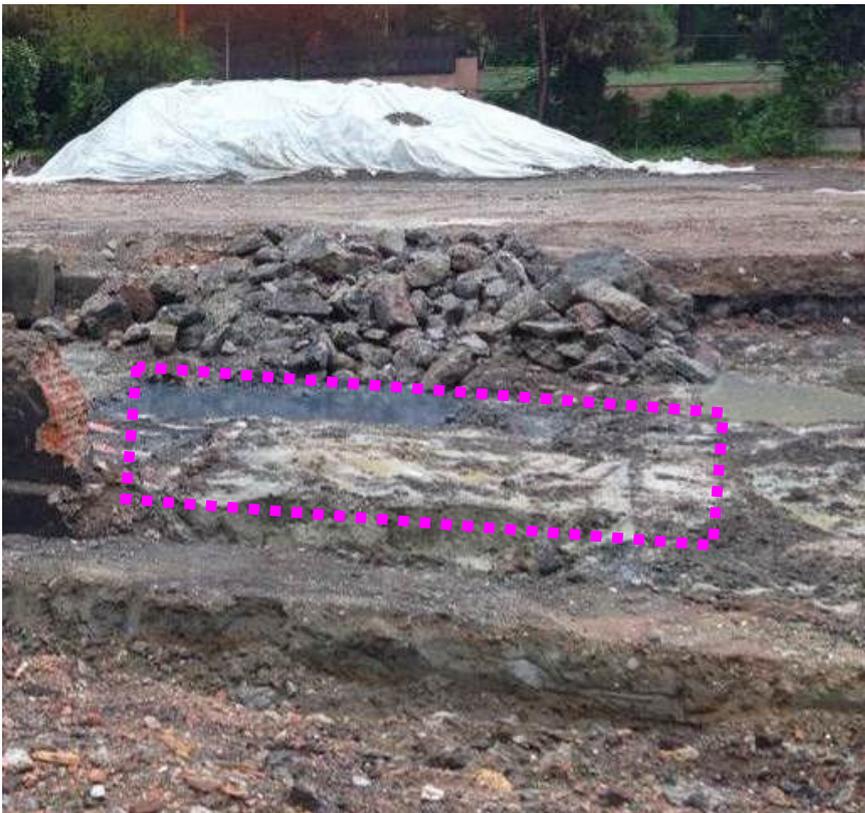
Il piano di posa del serbatoio è risultato essere in ambiente saturo mentre le pareti sono state oggetto di allargamento mediante asportazione.

Fig. 28 Area serbatoio dopo l'asportazione.

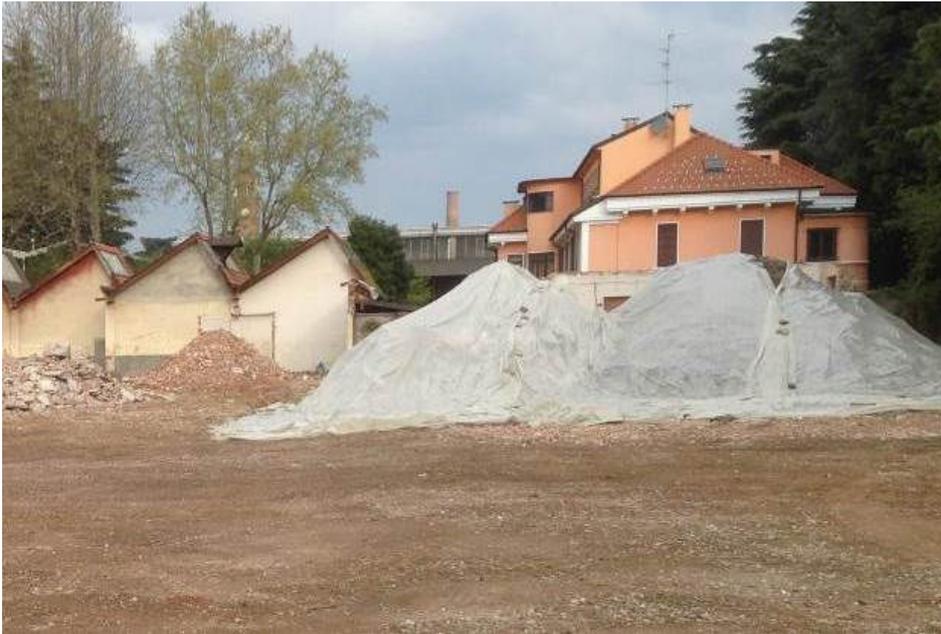
Il materiale risultante dalla bonifica è stato accumulato su telo di polietilene e coperto sia per evitare diffusione di odori che dilavamento in caso di pioggia.

Fig. 29 Zona di deposito temporaneo del terreno contaminato in attesa del conferimento

Il rifiuto è in corso di smaltimento nella discarica per inerti con deroga (valori fino a tre volte il limite ordinario) della ditta Edilquattro srl in comune di Montichiari (Bs) località Casalunga Levate.
