**MANUTENZIONE STRAORDINARIA COPERTURE/FIORIERE  
CIMITERO DI CASTELLANZA**

***PROGETTO DEFINITIVO/ESECUTIVO***

**RELAZIONE GENERALE**

**Castellanza Servizi S.r.l.**

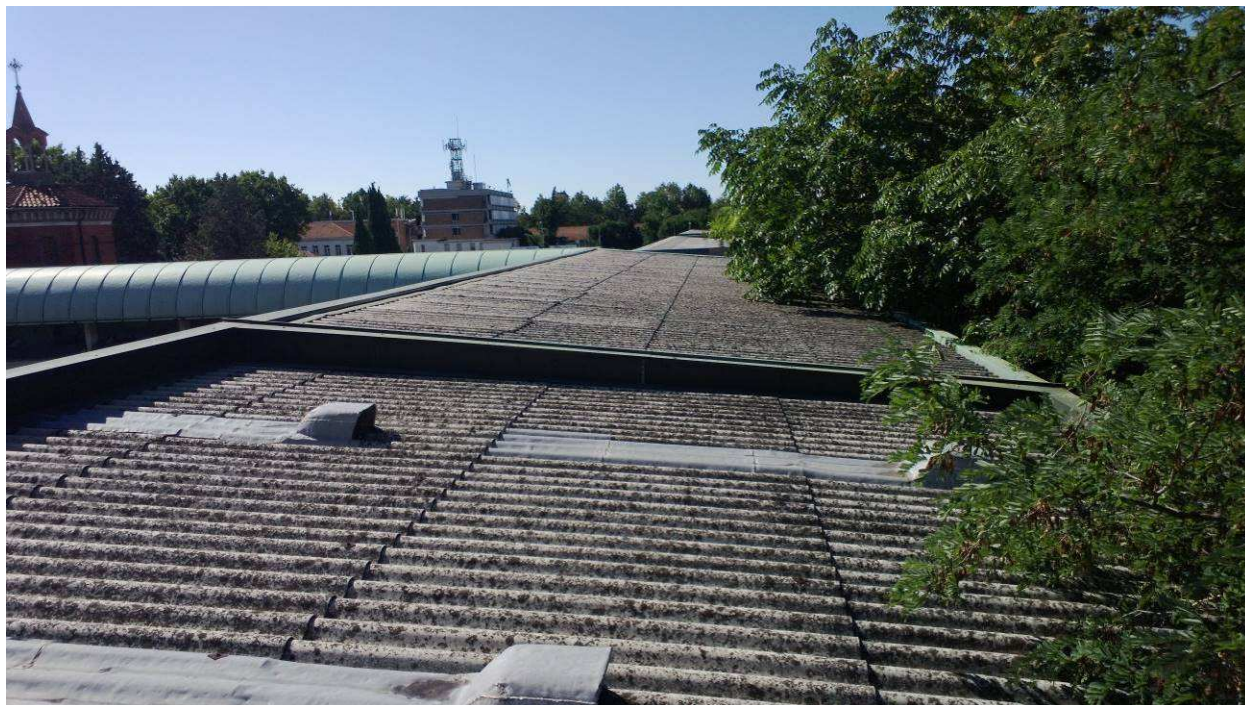
Infine, l'intervento di sostituzione del manto di copertura dei loculi, si è reso necessario a causa delle lesioni presenti che causano numerose infiltrazioni nelle campate sottostanti. A questo si aggiunga che le lastre di copertura sono in cemento amianto (eternit) e pertanto occorre eseguirne la bonifica entro il 2016 (come indicato dalle norme regionali L.R.17/2003 e s.m.i.).

**Fig.3** – Copertura in cemento-amianto oggetto di bonifica

La copertura in lastre di cemento-amianto verrà sostituita con pannelli ondulati in alluminio preverniciato color bianco grigio, preaccoppiati con lastra di poliuretano espanso di spessore totale pari a 66 mm. A completamento delle opere in copertura, verrà realizzato un impianto di sicurezza contro le cadute dall'alto (linea vita) costituite da un numero adeguato di punti sicuri di ancoraggio in acciaio inox, collegati fra loro da una fune in acciaio inox. La linea vita sarà composta di 2 piastre d'ancoraggio per ogni paletto, assorbitore di energia, tendicavo e morsetti, 1 tabella identificativa.

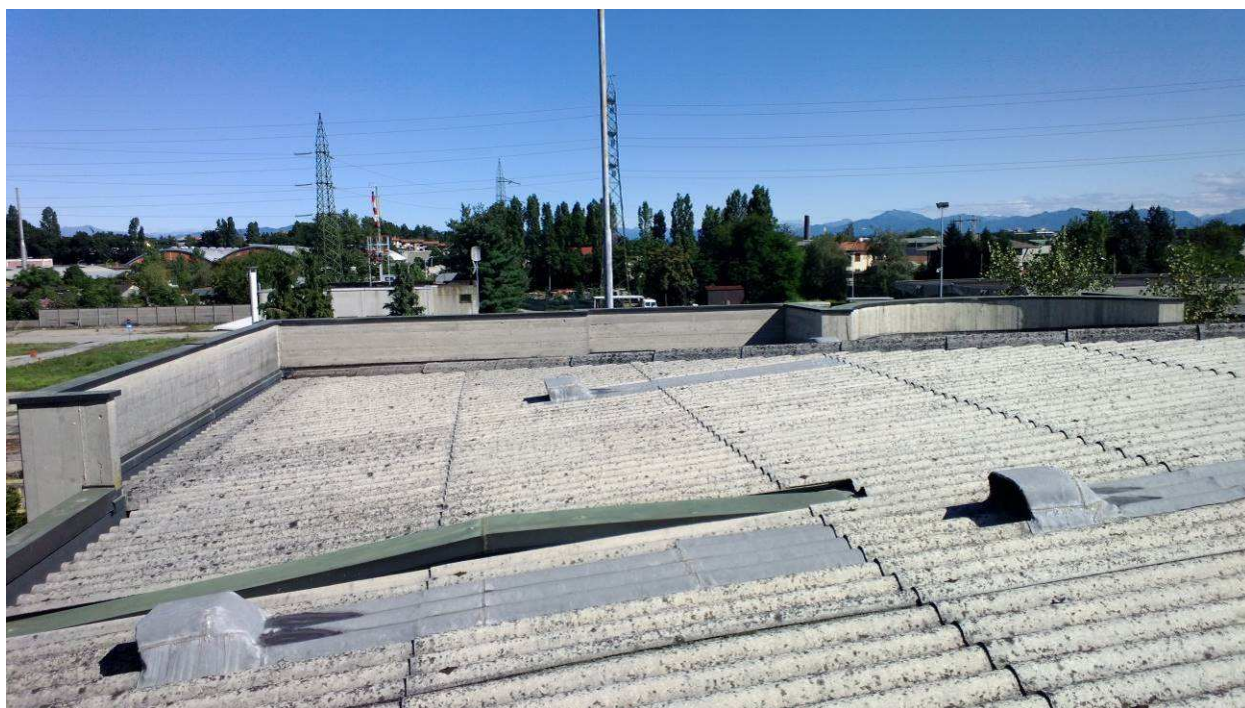
**Fig.4** – Copertura in cemento-amianto oggetto di bonifica

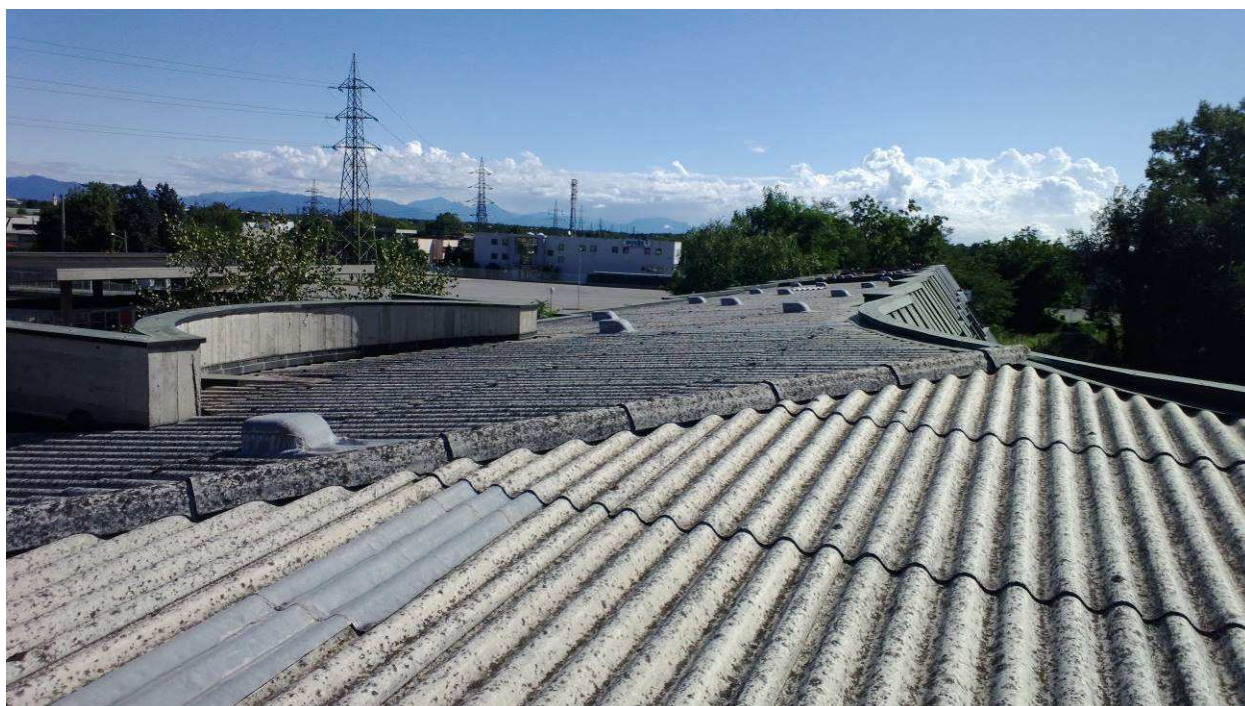
**Fig.5** – Copertura in cemento-amianto oggetto di bonifica

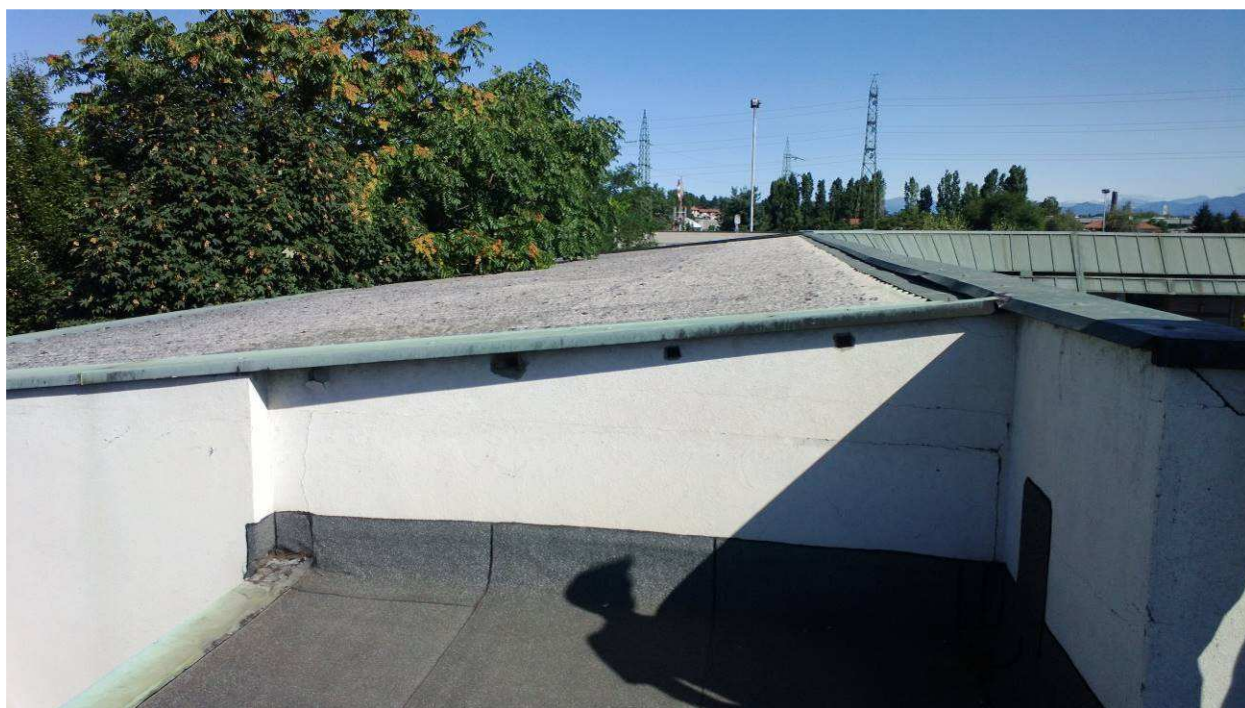
**Fig.6** – Copertura in cemento-amianto oggetto di bonifica

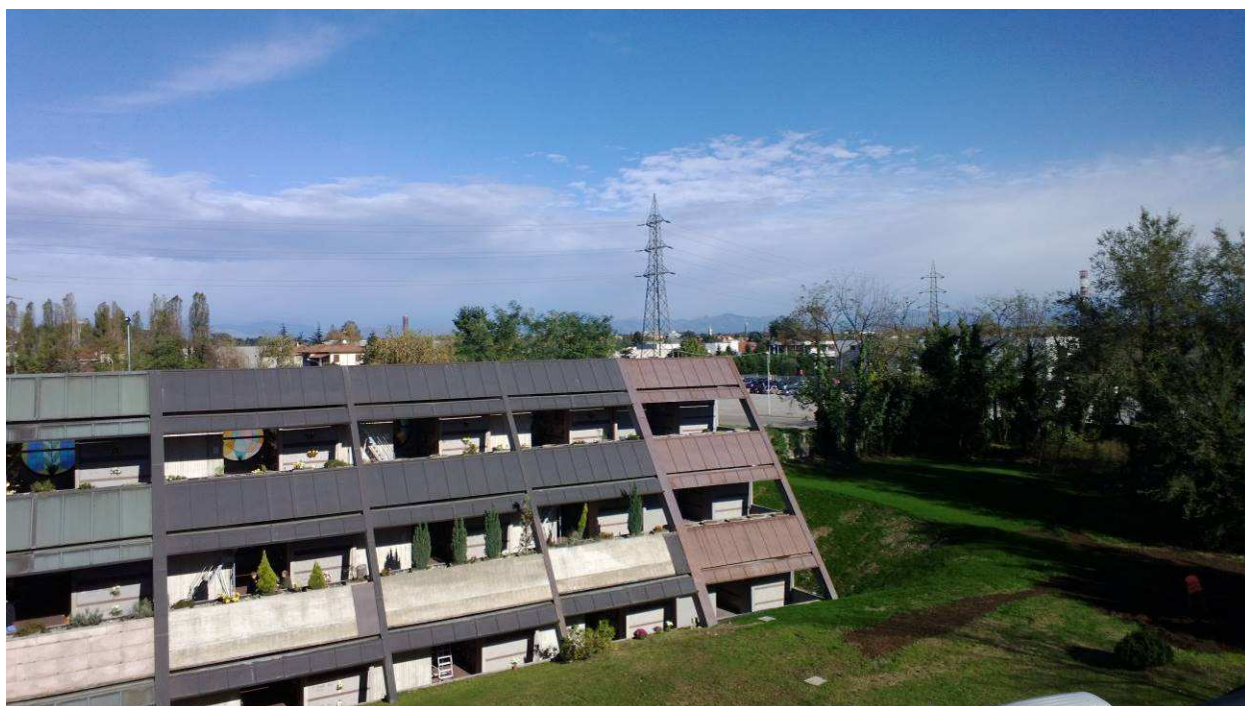
Il rivestimento esterno delle fioriere verrà ripristinato, sia per una questione di decoro che di degrado delle strutture. Il calcestruzzo utilizzato per costituire la vasca di contenimento delle fioriere deve essere protetto dalle intemperie e dalle infiltrazioni d'acqua che ne comportano il rapido deterioramento.

**Fig.9** – Prospetto colombari con lastre di rivestimento delle fioriere mancanti.

Le fioriere esistenti verranno coperte con delle lastre in pietra Rosa Beta lucidata di spessore pari a 3 cm. Il ripristino del rivestimento delle fioriere verrà eseguito con l'installazione di lastre in alluminio 10/10, fornite in opera con scossaline laterali ed inferiori a completare il perimetro. Tale scelta nasce sia da considerazioni tecniche che economiche, considerato che il costo delle lastre in alluminio 10/10 è inferiore a quello delle lastre in rame 8/10; inoltre il colore è definitivo, a differenza del rame non si autoprotette e nel tempo non è soggetto a fenomeni corrosivi.

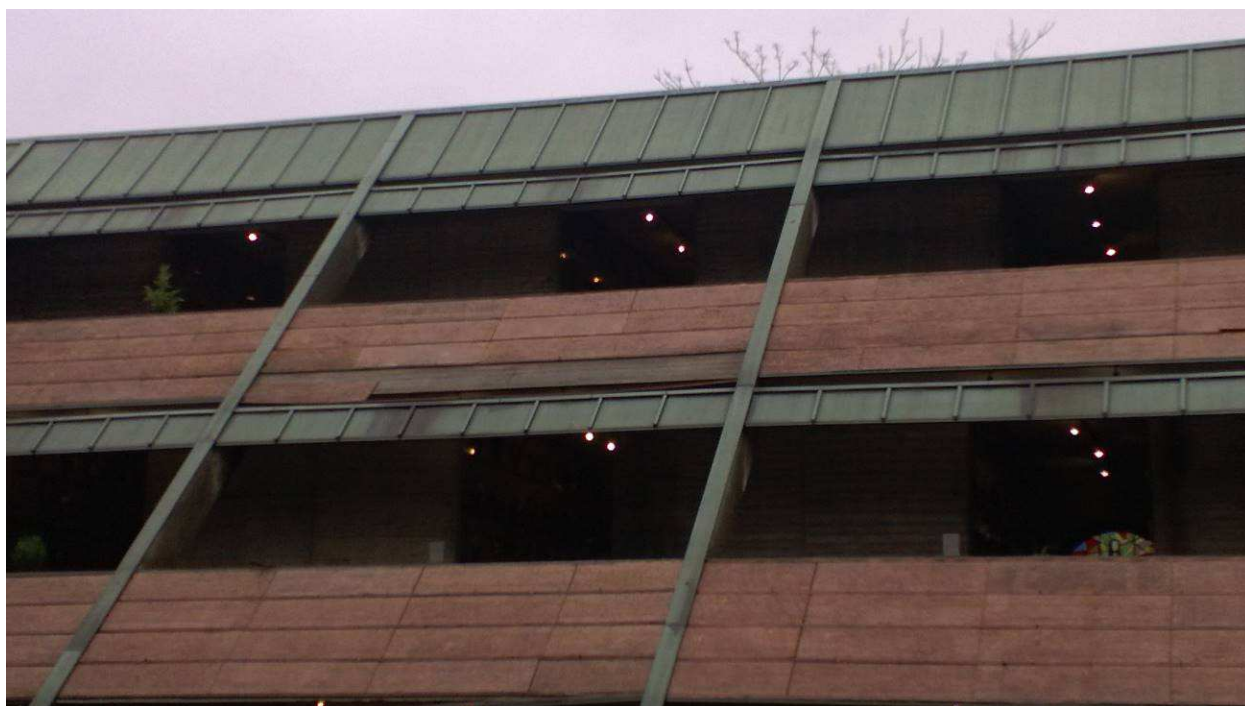
**Fig.11** – Prospetto colombari con lastre di rivestimento delle fioriere mancanti.

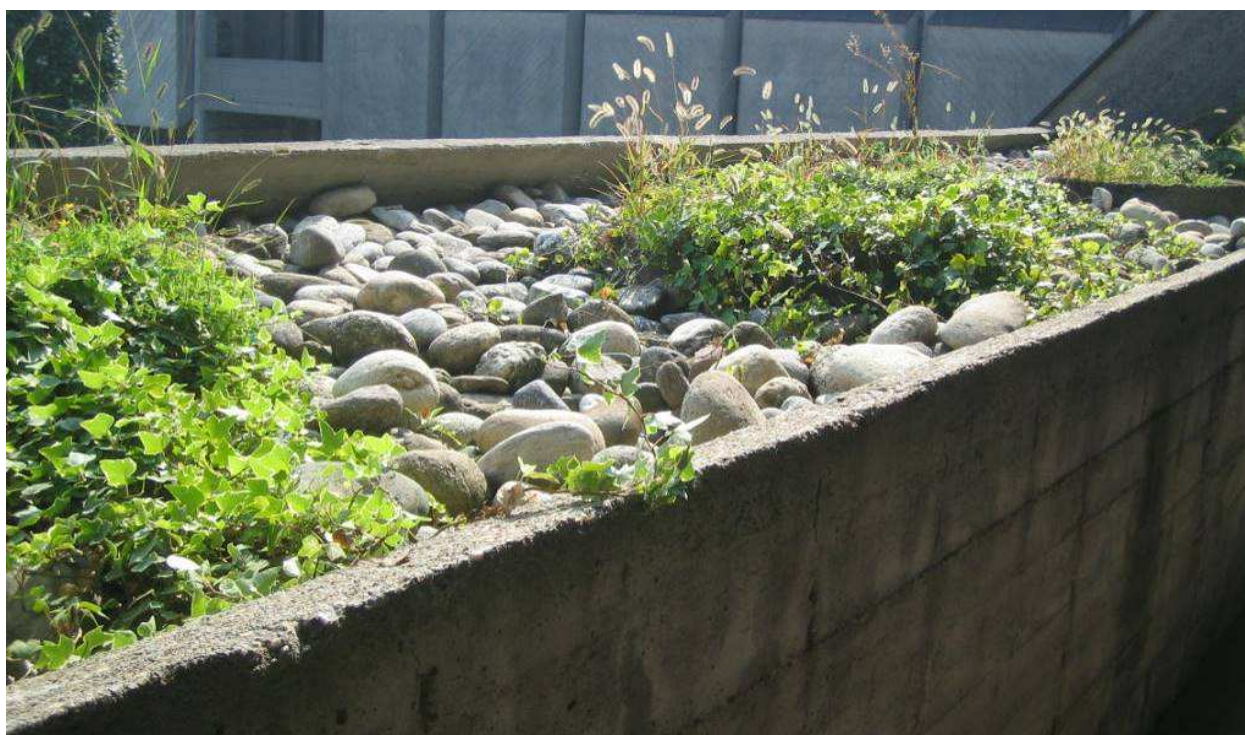
I lavori sulle fioriere si sono resi necessari perchè l'impermeabilizzazione delle medesime è lesionata in diversi punti ed in occasione di eventi meteorici piovosi l'acqua meteorica si infila fino a percolare al piano sottostante ed in alcuni punti arriva anche all'interno dei corridoi delle campate, con conseguenti danni alle lastre di chiusura delle sepolture.

**Fig.12** – Vista su fioriera da chiudere con lastra di pietra.

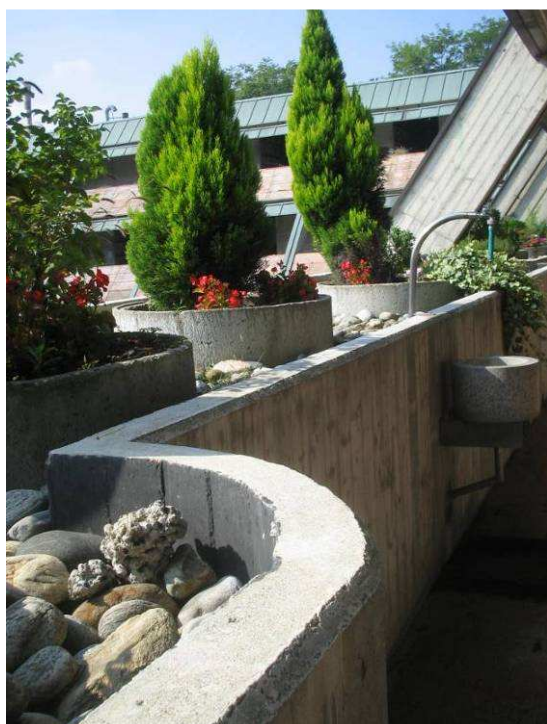
**Fig.13** – Vista su fioriera da chiudere con lastra di pietra.

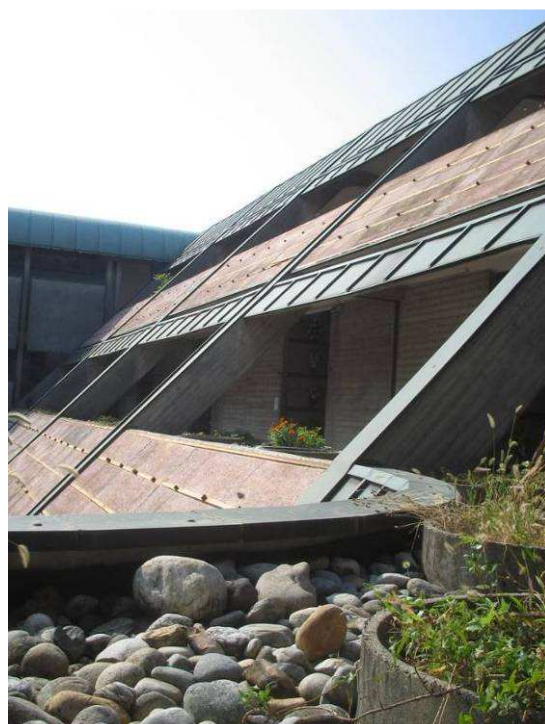
**Fig.14** – Vista su fioriera da chiudere con lastra di pietra.

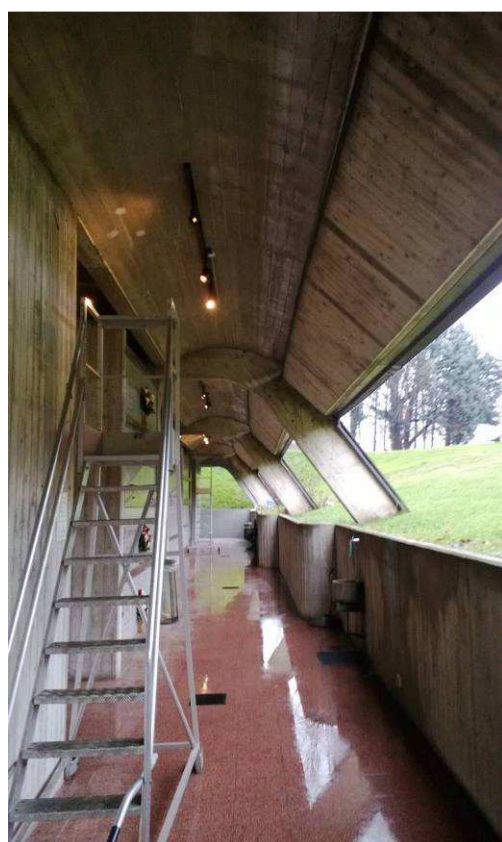
**Fig.15** – Particolare infiltrazioni.

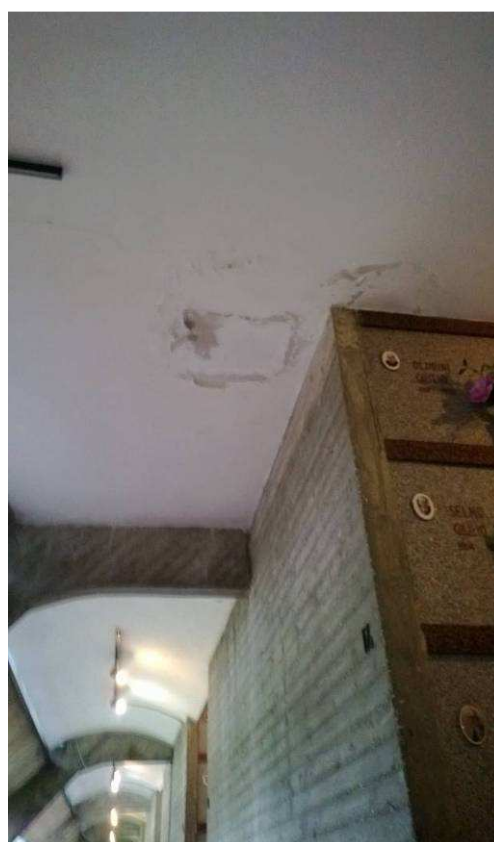
**Fig.16** – Particolare infiltrazioni.

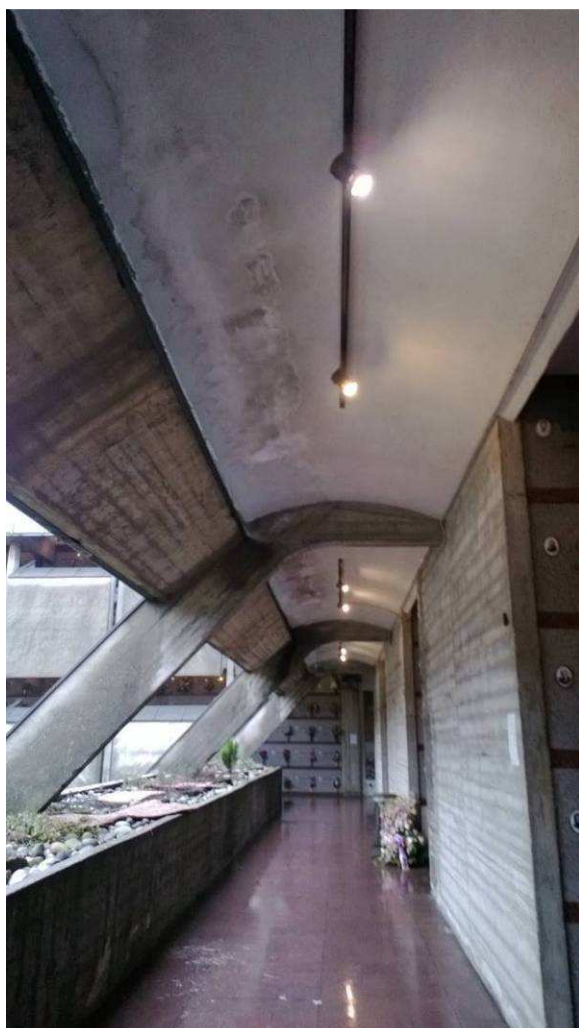
**Fig.17** – Particolare infiltrazioni.

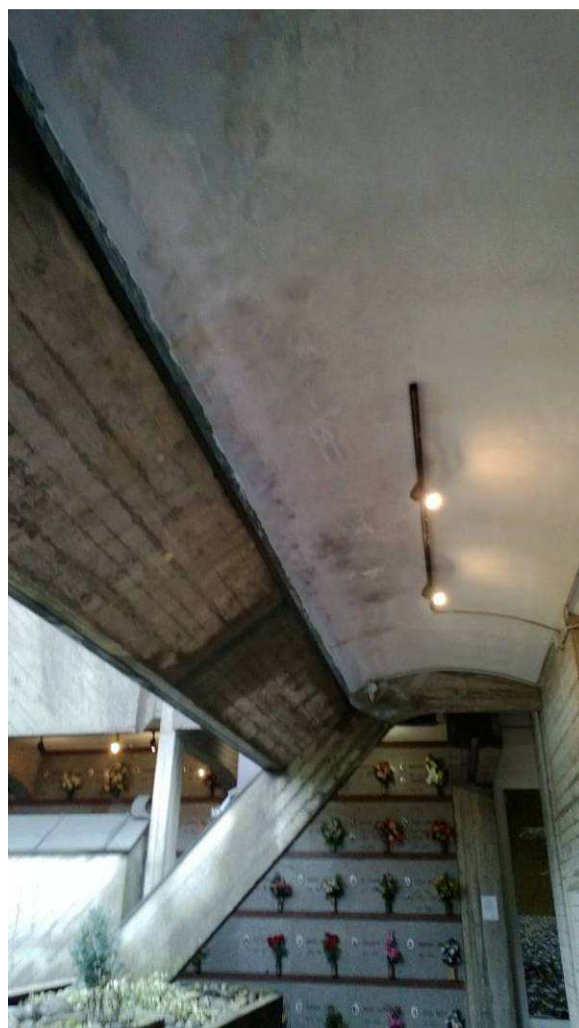
**Fig.18** – Particolare infiltrazioni.
