OGGETTO : VERBALE DI SOMMA URGENZA (ART. 176 D.P.R. 207/2010)

INDAGINE CONDIZIONI STATICHE ESEMPLARI DI PLATANUS

GENNAIO 2014

Relazione tecnica sulle condizioni statiche degli esemplari di platano radicati presso l'ingresso all'Istituto Mater Domini di Castellanza VA

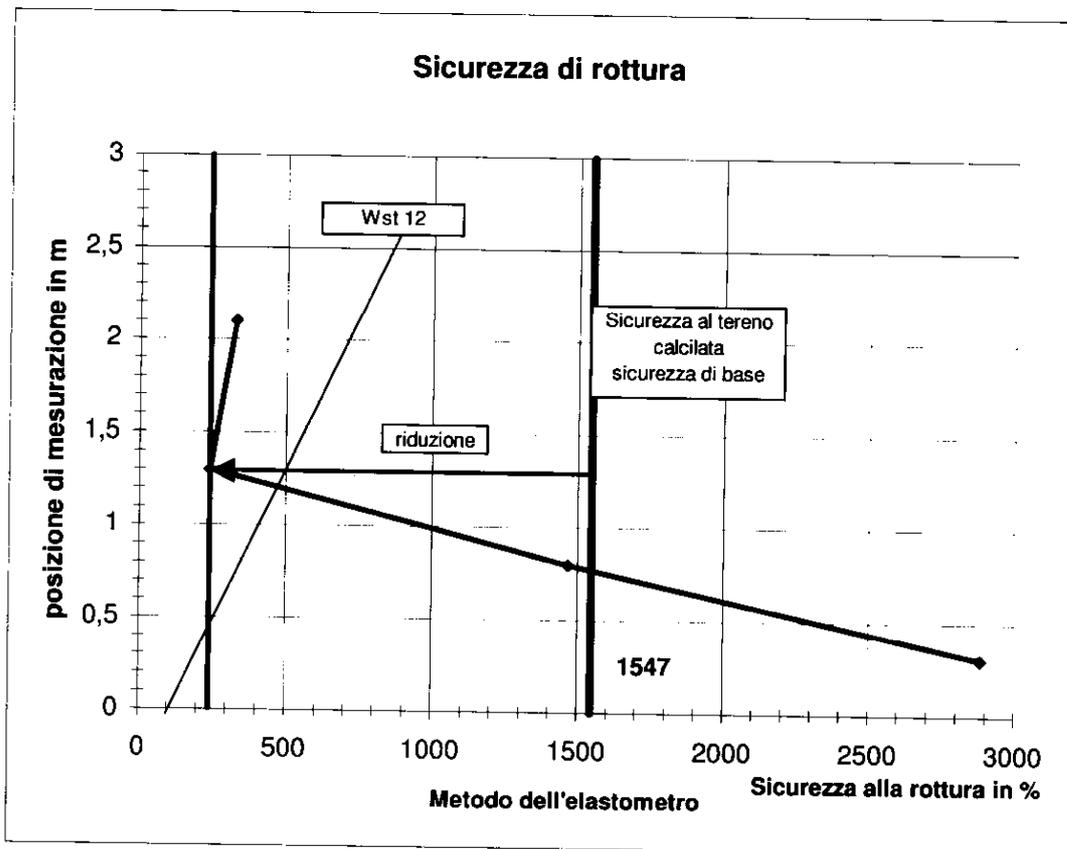
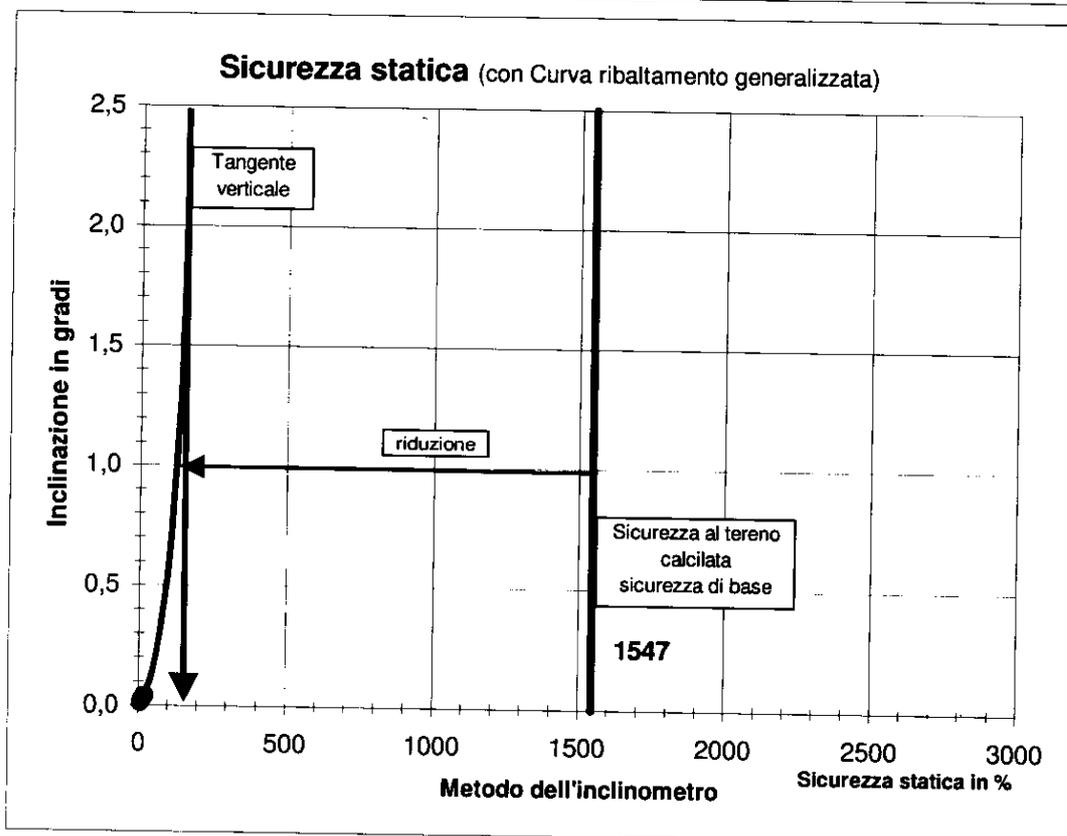
Albero N° 1
Direzione carico SE

- *Platanus x acerifolia* n° 1: questo albero per conformazione e per le proprie caratteristiche dimensionali, presenta una sicurezza statica di base del **1547 %**. La trazione è stata applicata

in direzione SE. La misurazione della sicurezza alla rottura è pari a **250%**, e quindi sufficiente per i requisiti di sicurezza richiesti. Per quanto riguarda la sicurezza statica al ribaltamento (metodo dell'inclinometro), si rileva un valore pari al **150%**, appena al di sopra dei requisiti minimi richiesti.

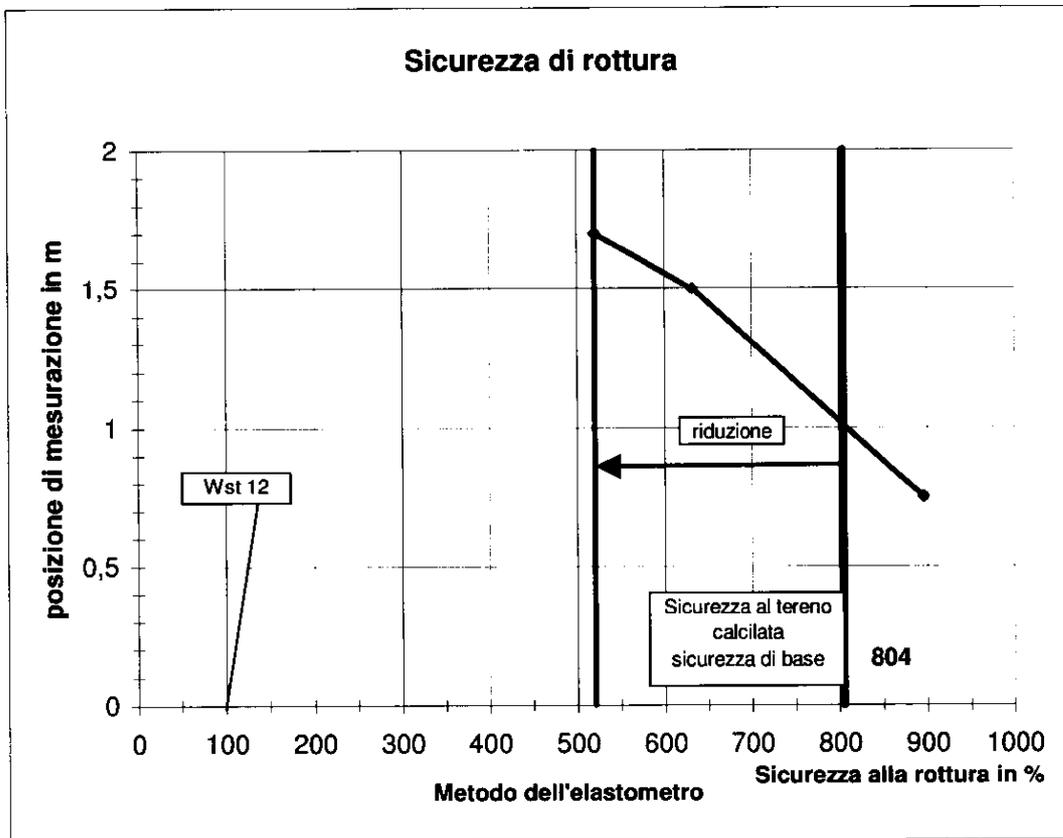
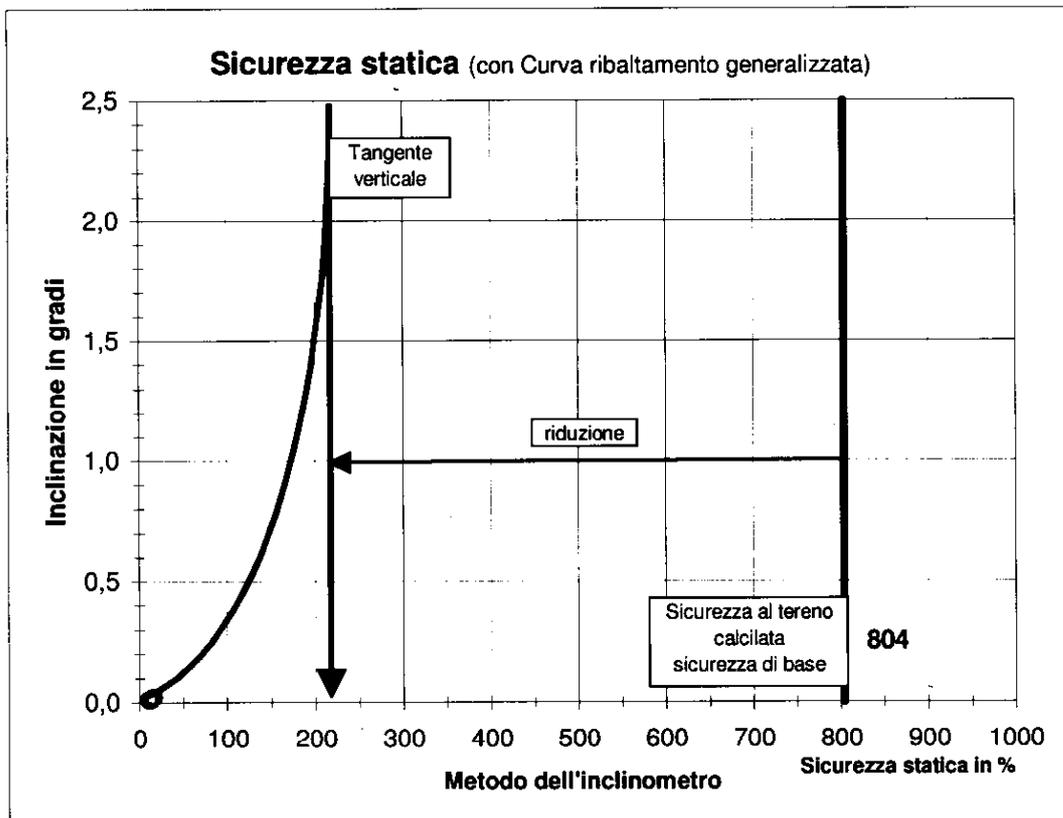
Albero N° 2
Direzione carico E

Il valore di sicurezza statica di base, e cioè il valore strutturale dato dalla conformazione della pianta, dalla sua esposizione a venti, dalle caratteristiche biomeccaniche del legno, è di **804 %** - quindi più basso rispetto al vicino esemplare. I valori calcolati di sicurezza alla rottura e di sicurezza al ribaltamento sono stati rispettivamente di **540 %** e **210 %**. Le caratteristiche del tronco si confermano quindi nella norma, mentre ad essere limitante è lo stato del livello basale dell'albero e della sua capacità di ancoraggio.
