**MANUTENZIONE STRAORDINARIA COPERTURE/FIORIERE
CIMITERO DI CASTELLANZA**

PROGETTO DEFINITIVO/ESECUTIVO

RELAZIONE GENERALE

Castellanza Servizi S.r.l.

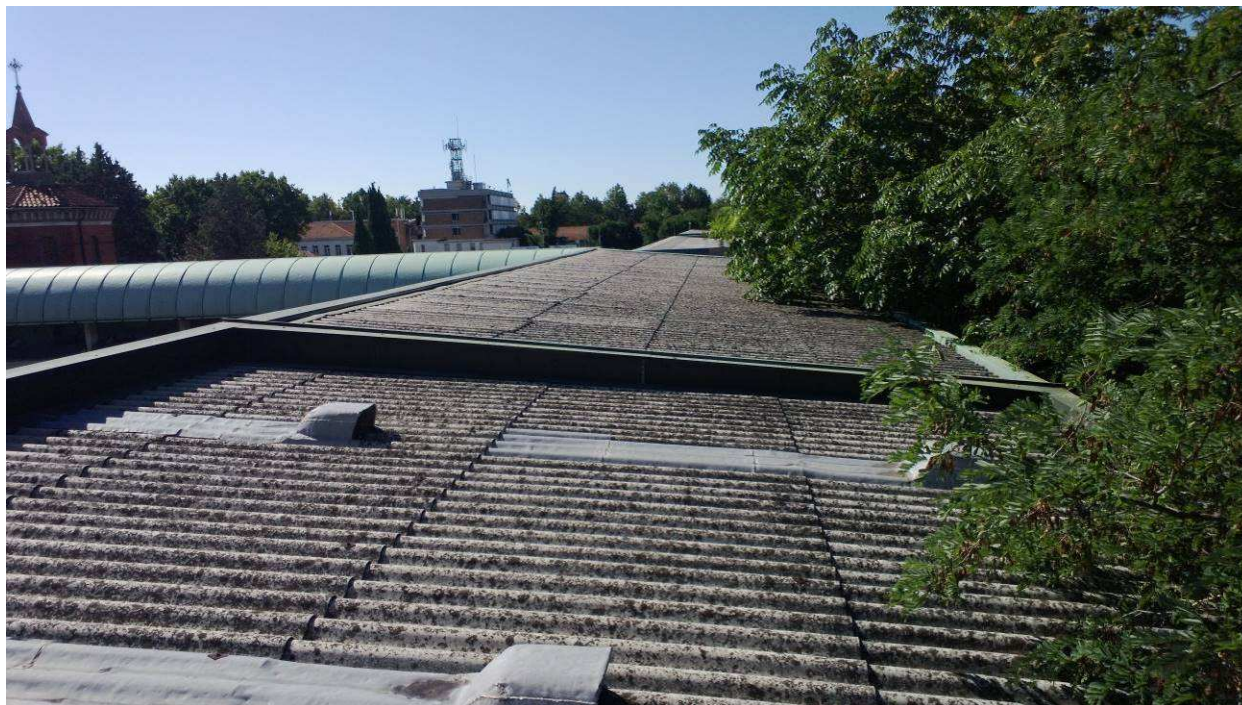
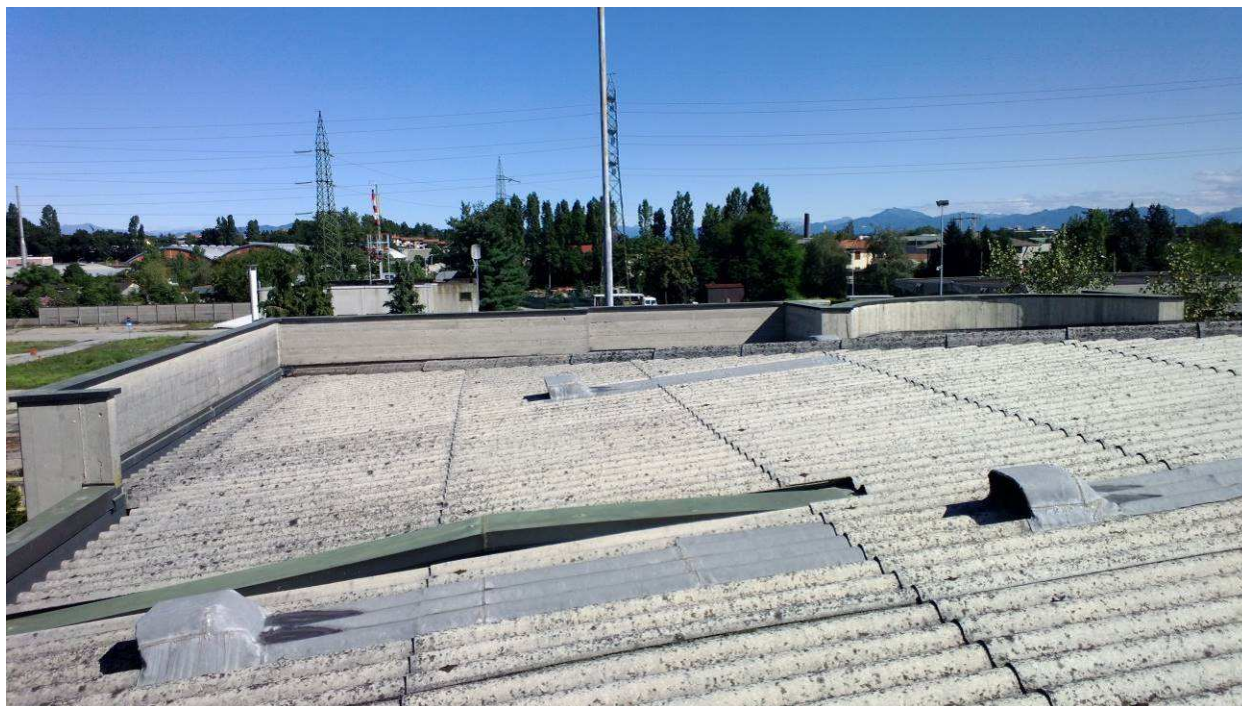
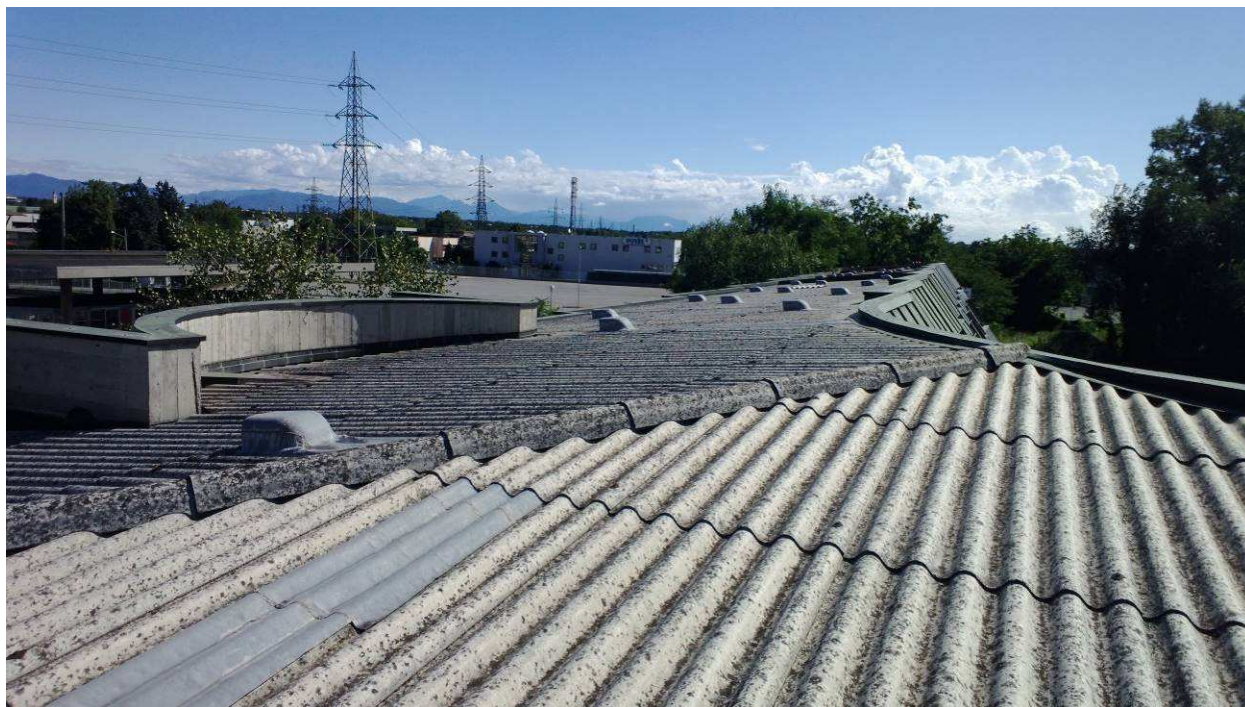
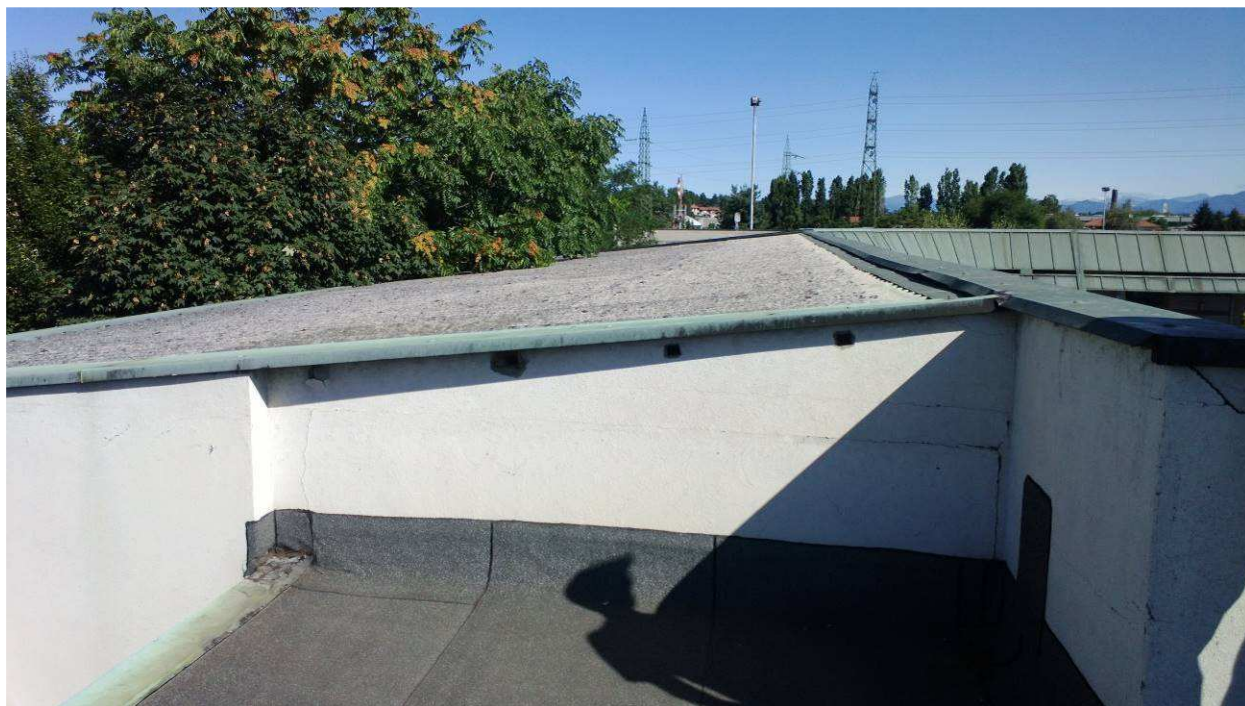
Infine, l'intervento di sostituzione del manto di copertura dei loculi, si è reso necessario a causa delle lesioni presenti che causano numerose infiltrazioni nelle campate sottostanti. A questo si aggiunga che le lastre di copertura sono in cemento amianto (eternit) e pertanto occorre eseguirne la bonifica entro il 2016 (come indicato dalle norme regionali L.R.17/2003 e s.m.i.).

Fig.3 – Copertura in cemento-amianto oggetto di bonifica

Fig.4 – Copertura in cemento-amianto oggetto di bonifica

Fig.5 – Copertura in cemento-amianto oggetto di bonifica

Fig.6 – Copertura in cemento-amianto oggetto di bonifica

La copertura in lastre di cemento-amianto verrà sostituita con pannelli ondulati in alluminio preverniciato color bianco grigio, preaccoppiati con lastra di poliuretano espanso di spessore totale pari a 66 mm. A completamento delle opere in copertura, verrà realizzato un impianto di sicurezza contro le cadute dall'alto (linea vita) costituite da un numero adeguato di punti sicuri di ancoraggio in acciaio inox, collegati fra loro da una fune in acciaio inox. La linea vita sarà composta di 2 piastre d'ancoraggio per ogni paletto, assorbitore di energia, tendicavo e morsetti, 1 tabella identificativa.

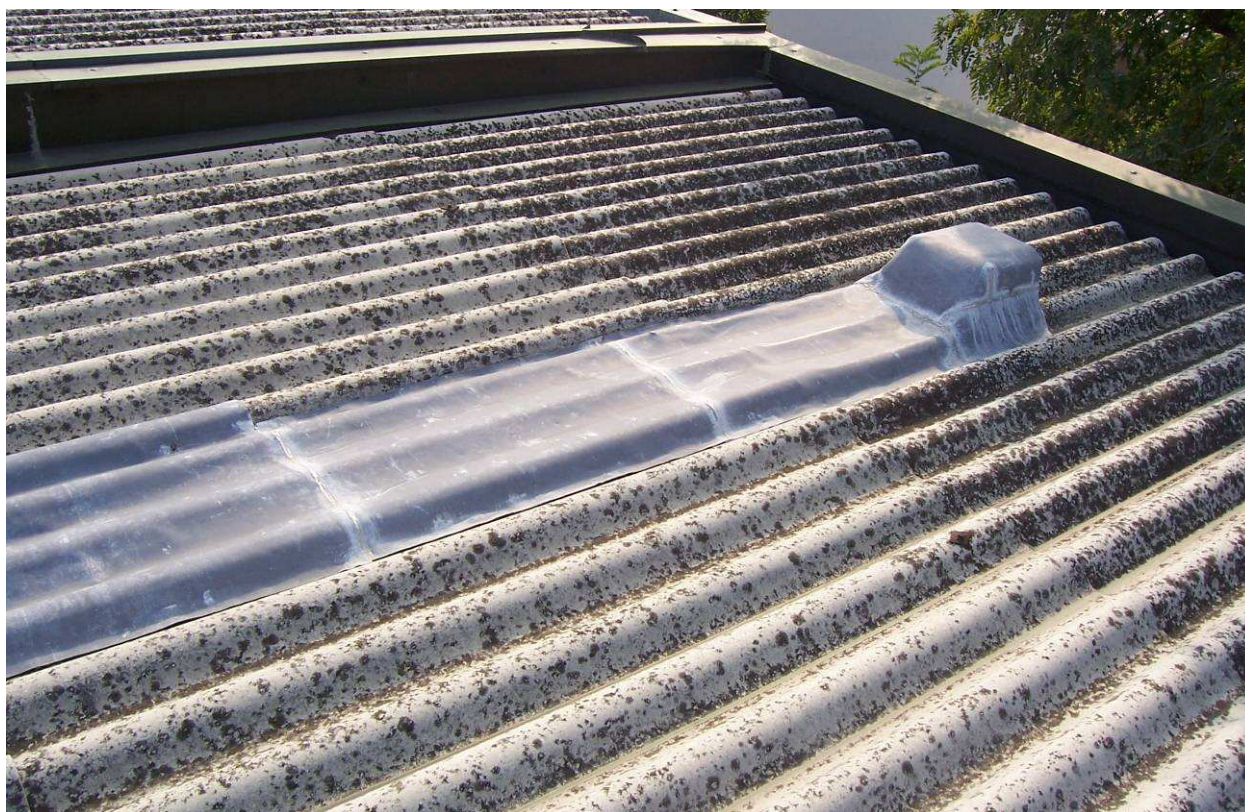
Fig.7 – Particolare aeratore esistente.

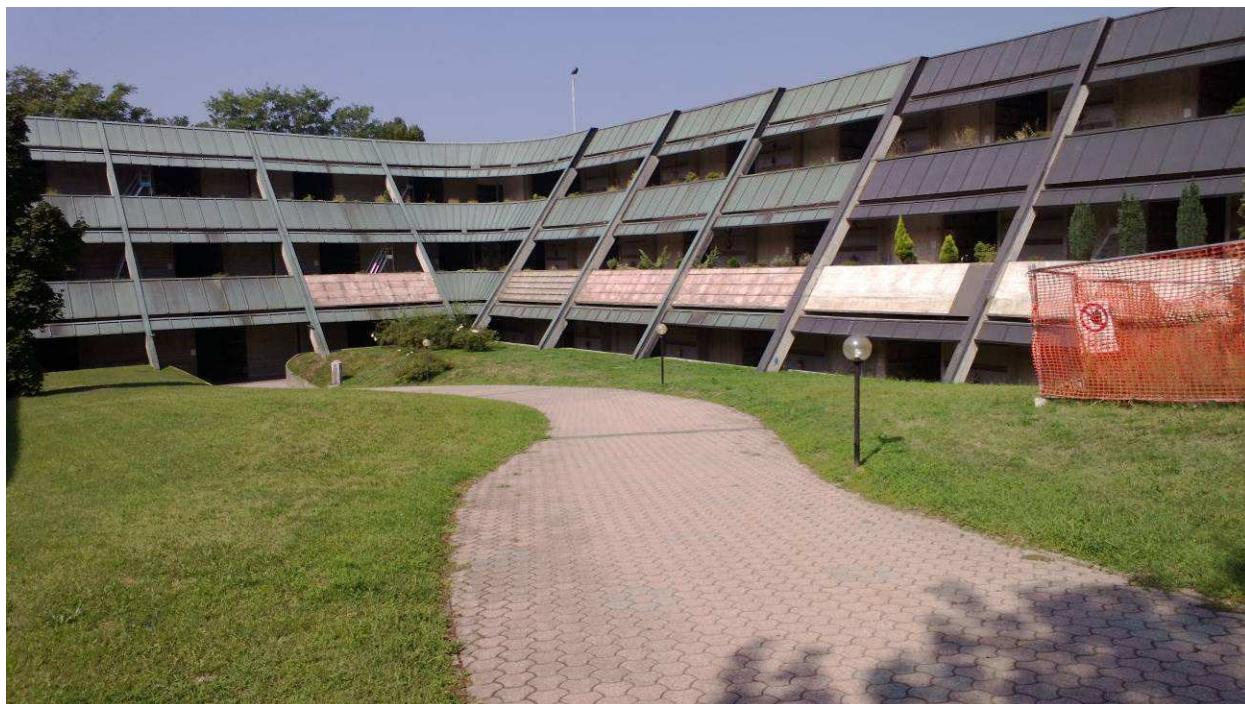
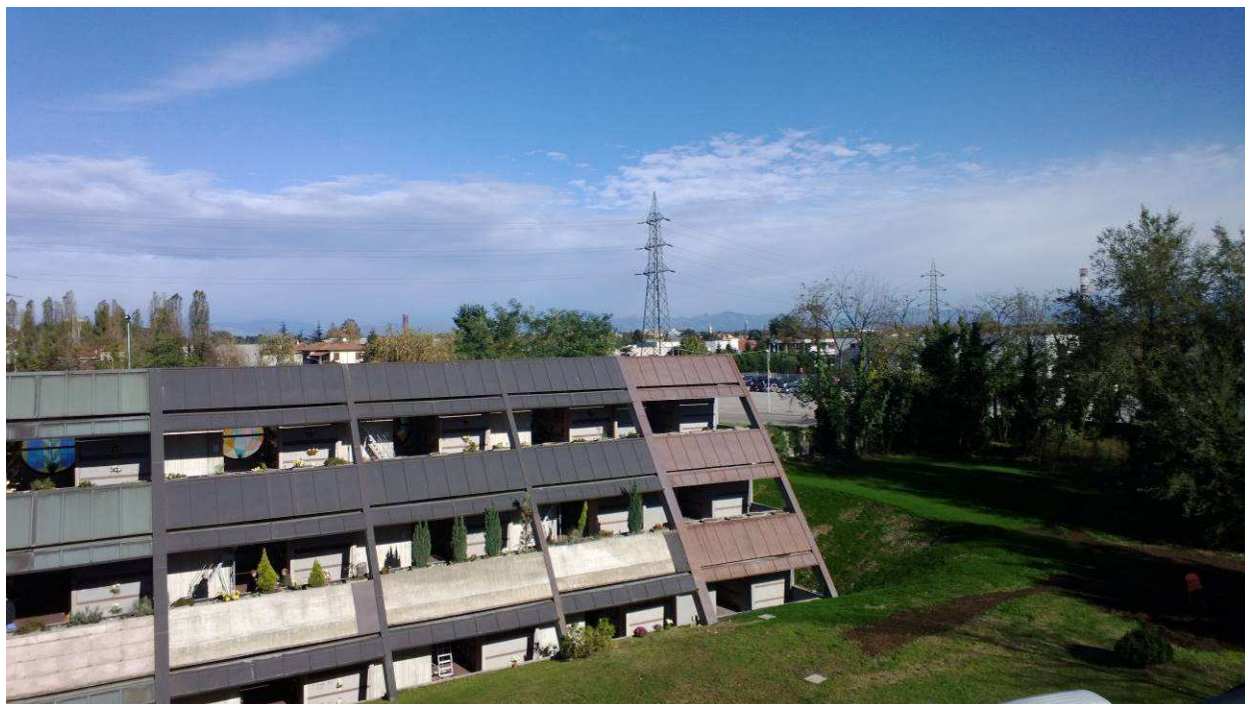
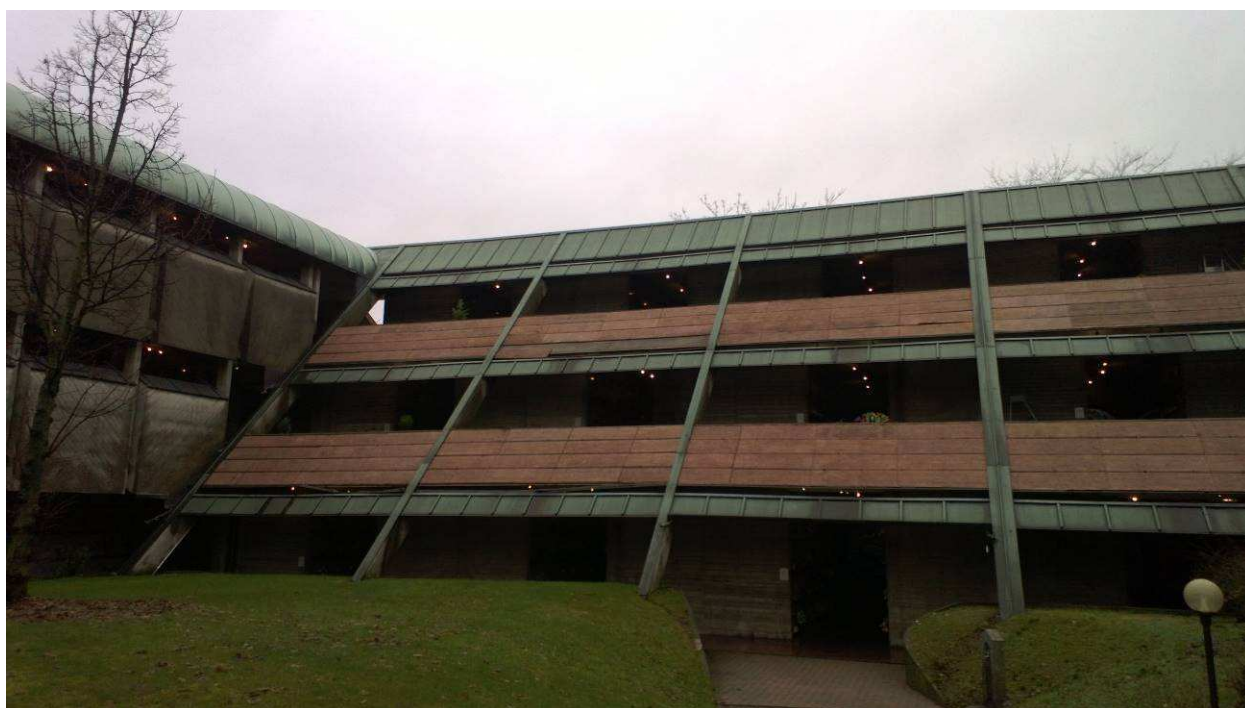
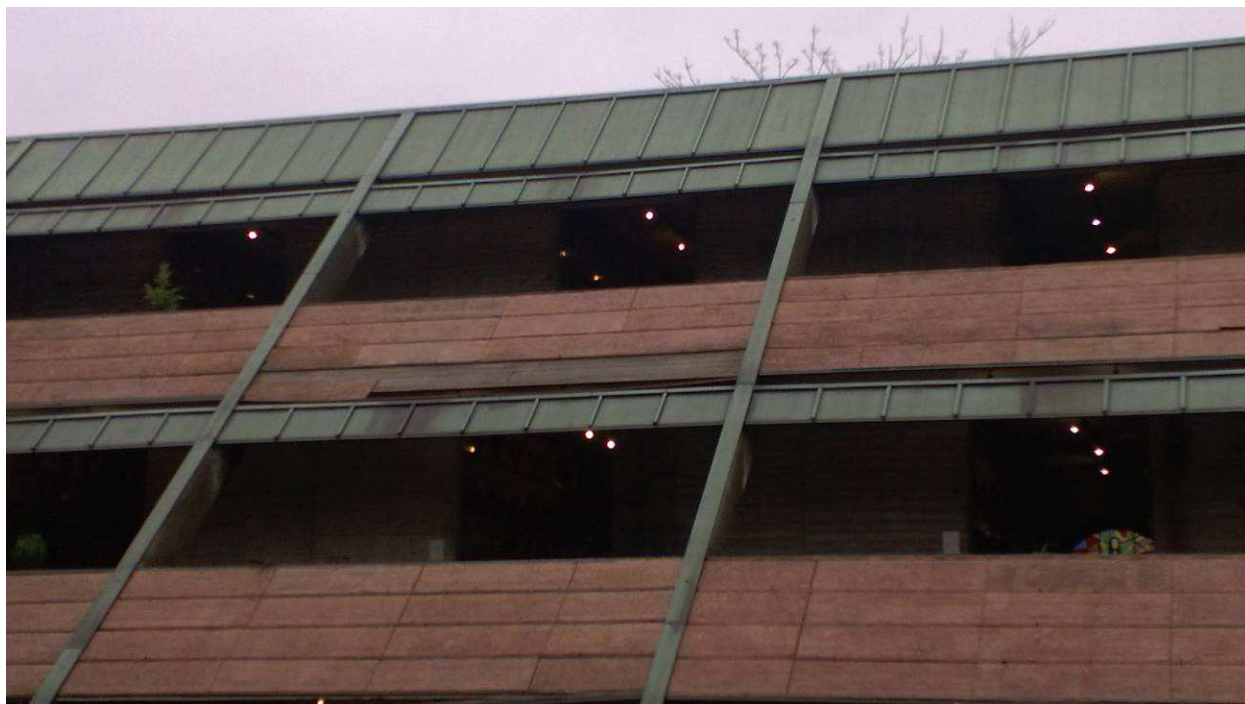
In particolare, le opere di manutenzione straordinaria riguarderanno il ripristino del rivestimento esterno delle fioriere, oggetto di furto nel corso del 2013, la rimozione e la sostituzione del manto di copertura in lastre di cemento-amianto dei colombari edificati negli anni '70 e l'eliminazione delle fioriere delle campate, mediante tamponamento con lastre in pietra.

Il rivestimento esterno delle fioriere verrà ripristinato, sia per una questione di decoro che di degrado delle strutture. Il calcestruzzo utilizzato per costituire la vasca di contenimento delle fioriere deve essere protetto dalle intemperie e dalle infiltrazioni d'acqua che ne comportano il rapido deterioramento.

Fig.8 – Prospetto colombari con lastre di rivestimento delle fioriere mancanti.

Fig.9 – Prospetto colombari con lastre di rivestimento delle fioriere mancanti.

Fig.10 – Prospetto colombari con lastre di rivestimento delle fioriere mancanti.

Fig.11 – Prospetto colombari con lastre di rivestimento delle fioriere mancanti.

Le fiorire esistenti verranno coperte con delle lastre in pietra Rosa Beta lucidata di spessore pari a 3 cm. Il ripristino del rivestimento delle fiorire verrà eseguito con l'installazione di lastre in alluminio 10/10, fornite in opera con scossaline laterali ed inferiori a completare il perimetro. Tale scelta nasce sia da considerazioni tecniche che economiche, considerato che il costo delle lastre in alluminio 10/10 è inferiore a quello delle lastre in rame 8/10; inoltre il colore è definitivo, a differenza del rame non si autoprottegge e nel tempo non è soggetto a fenomeni corrosivi.

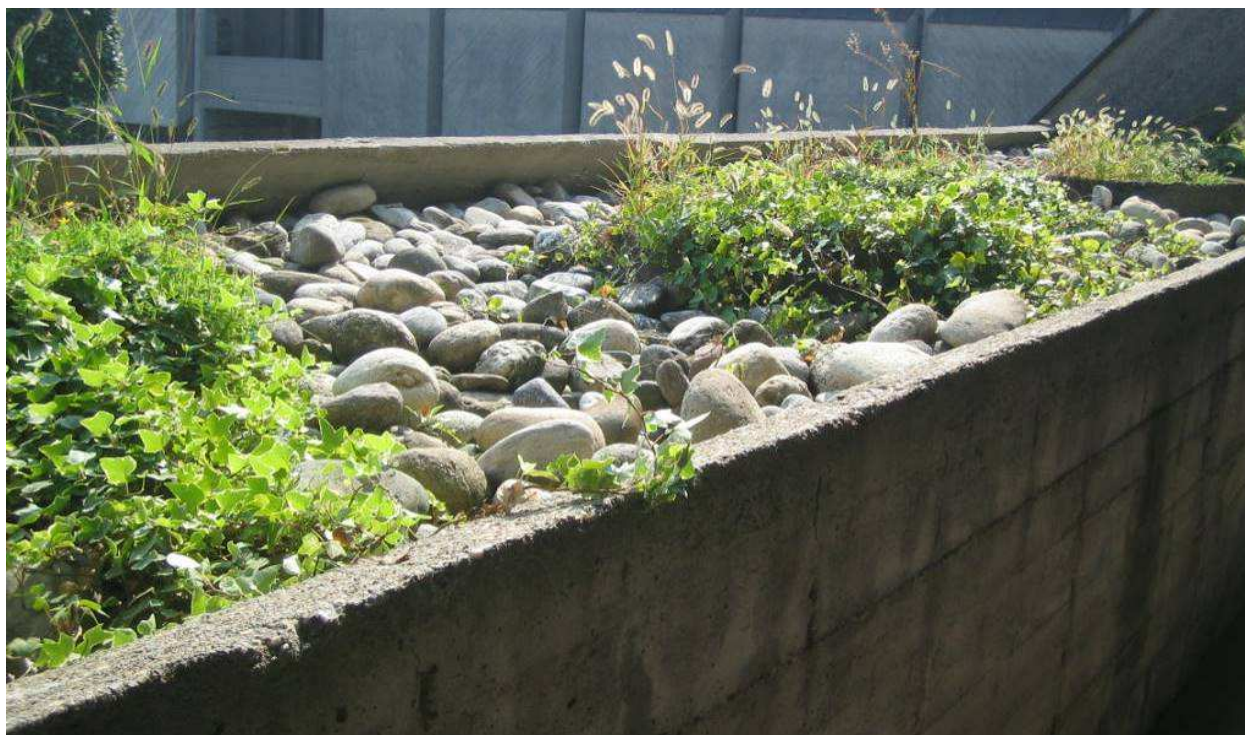
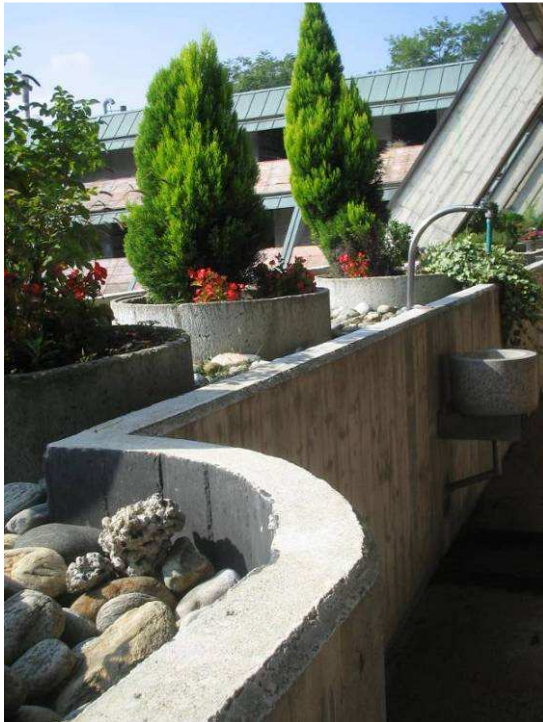
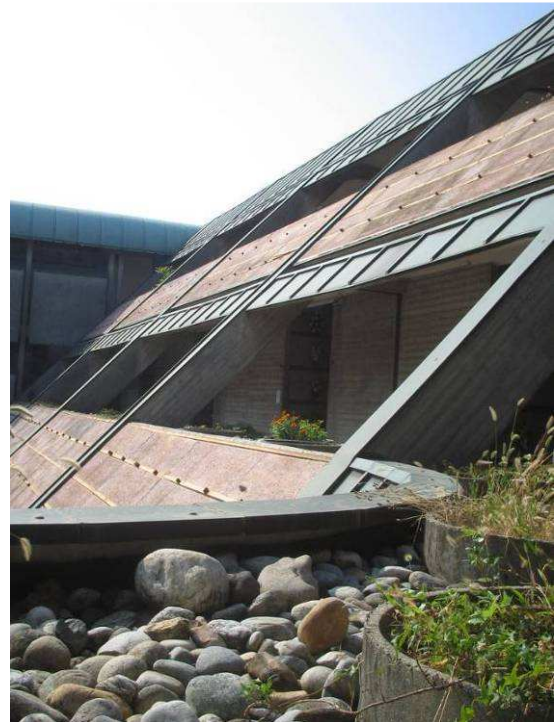
I lavori sulle fioriere si sono resi necessari perchè l'impermeabilizzazione delle medesime è lesionata in diversi punti ed in occasione di eventi meteorici piovosi l'acqua meteorica si infiltra fino a percolare al piano sottostante ed in alcuni punti arriva anche all'interno dei corridoi delle campate, con conseguenti danni alle lastre di chiusura delle sepolture.

Fig.12 – Vista su fioriera da chiudere con lastra di pietra.

Fig.13 – Vista su fioriera da chiudere con lastra di pietra.

Fig.14 – Vista su fioriera da chiudere con lastra di pietra.

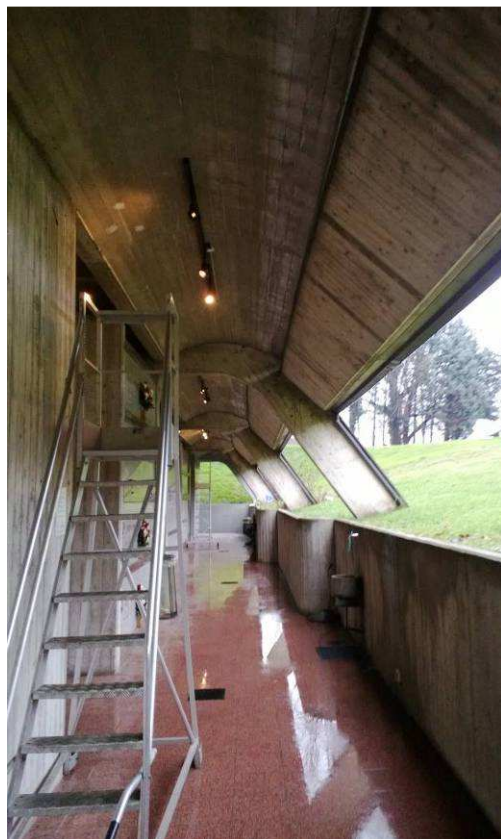
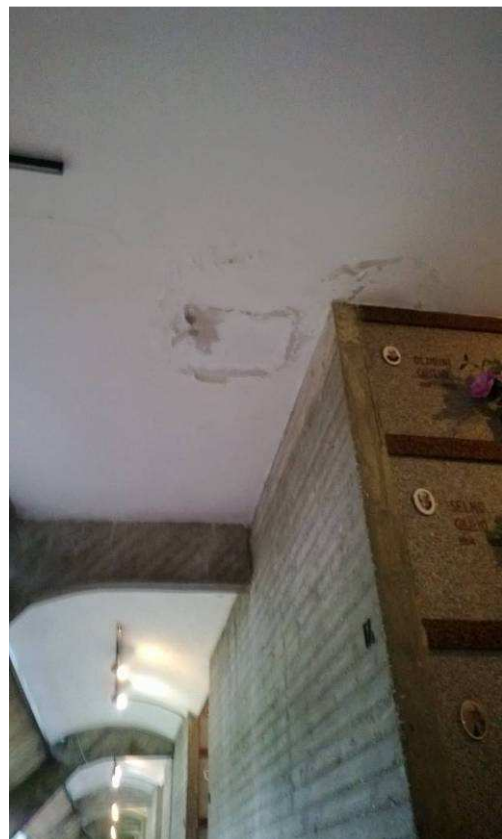
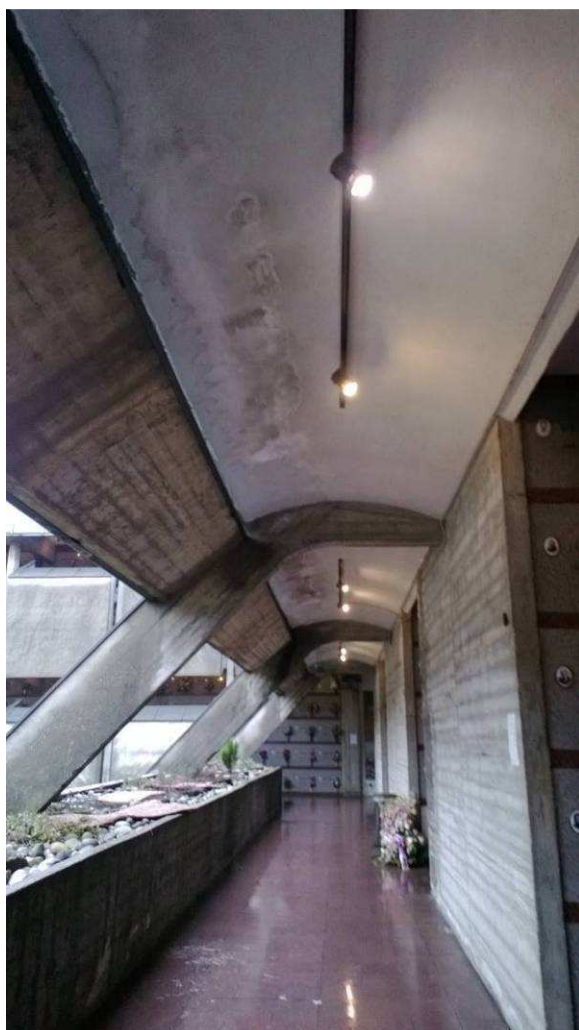
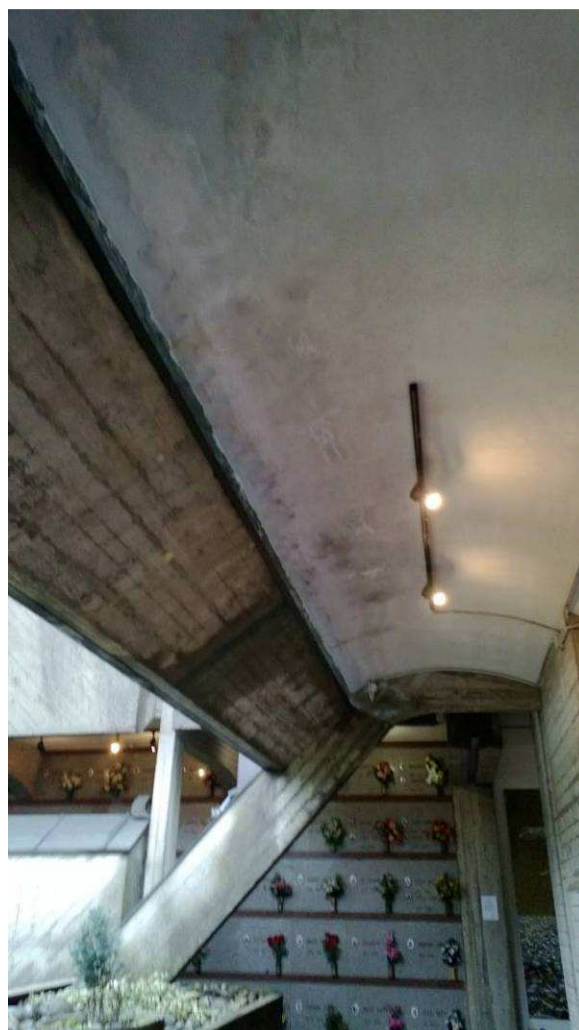
Fig.15 – Particolare infiltrazioni.

Fig.16 – Particolare infiltrazioni.

Fig.17 – Particolare infiltrazioni.

Fig.18 – Particolare infiltrazioni.
