STADIO GIOVANI PROVASI

MANUTENZIONE STRAORDINARIA

Rifacimento muro di recinzione lungo le vie per Busto (EX SS 527) e via
General Cadorna

RELAZIONE GENERALE

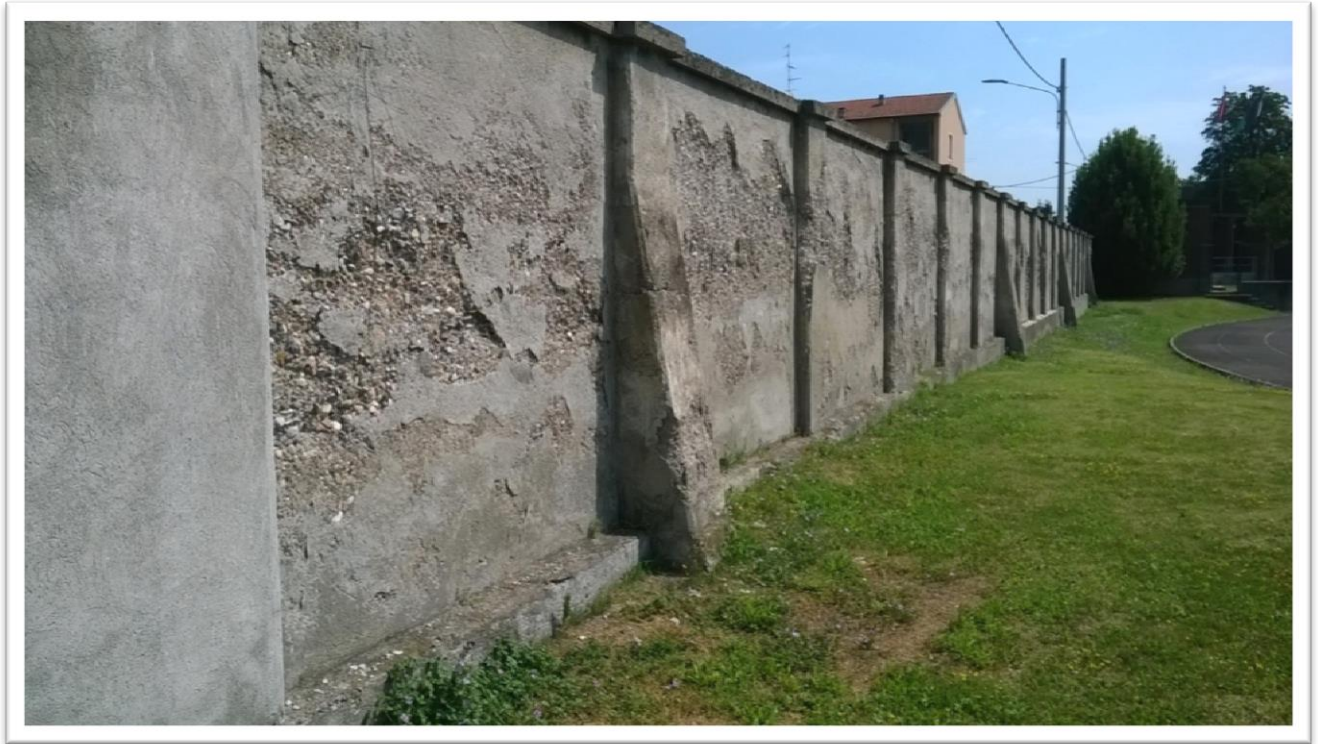
La realizzazione dell'attuale muratura risale agli anni 20 del secolo scorso, sulla stessa non sono mai stati effettuati interventi mirati di consolidamento od di risanamento.

La parte portante della muratura è realizzata con una tipologia di calcestruzzo senza armatura, oggi non più utilizzato, costituita da un impasto misto avente granulometria variabile dai 2 ai 4 cm., che presenta notevoli nidi di ghiaia.

Priva di fondazioni vere e proprie, la muratura poggia su cordolo realizzato con lo stesso materiale in cls non coeso, la stessa muratura è sormontata da una copertina in cemento.

Lo stato generale di conservazione del manufatto è da ritenersi pessimo; tanto che una parte è crollata lo scorso mese di dicembre.

Figura 2 - lato interno recinzione via Cadorna

Il grado di ammaloramento della struttura è tale da ritenere necessario un intervento di demolizione e di ricostruzione della struttura esistente.

L'intervento, consisterà, come già detto, nella demolizione della recinzione esistente che sarà sostituita con dei pannelli in calcestruzzo armato vibro-compresso prefabbricati, simili a quelli già posizionati in via Diaz, previo riconsolidamento della fondazione lungo il lato Nord essendo la quota interna posta ad una quota inferiore rispetto alla sede stradale di via Cadorna.

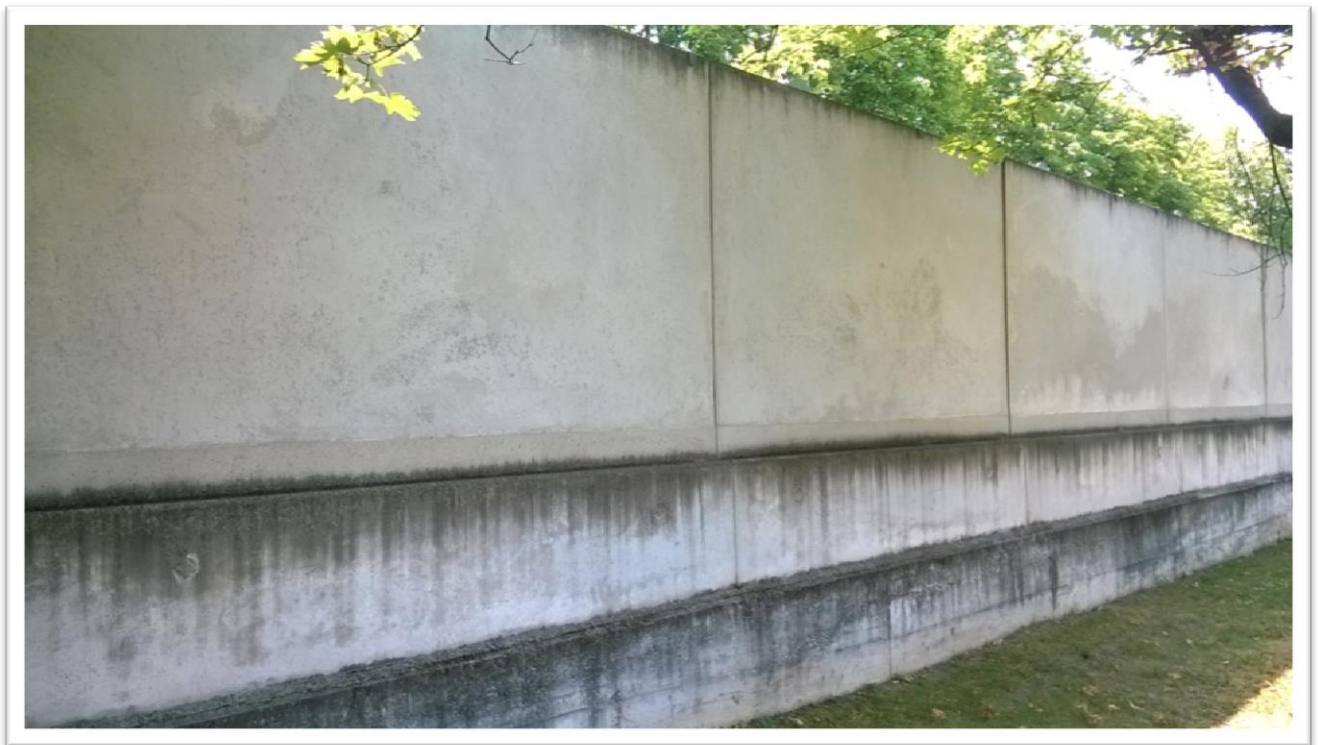
Figura 3 - - lato interno recinzione via Diaz

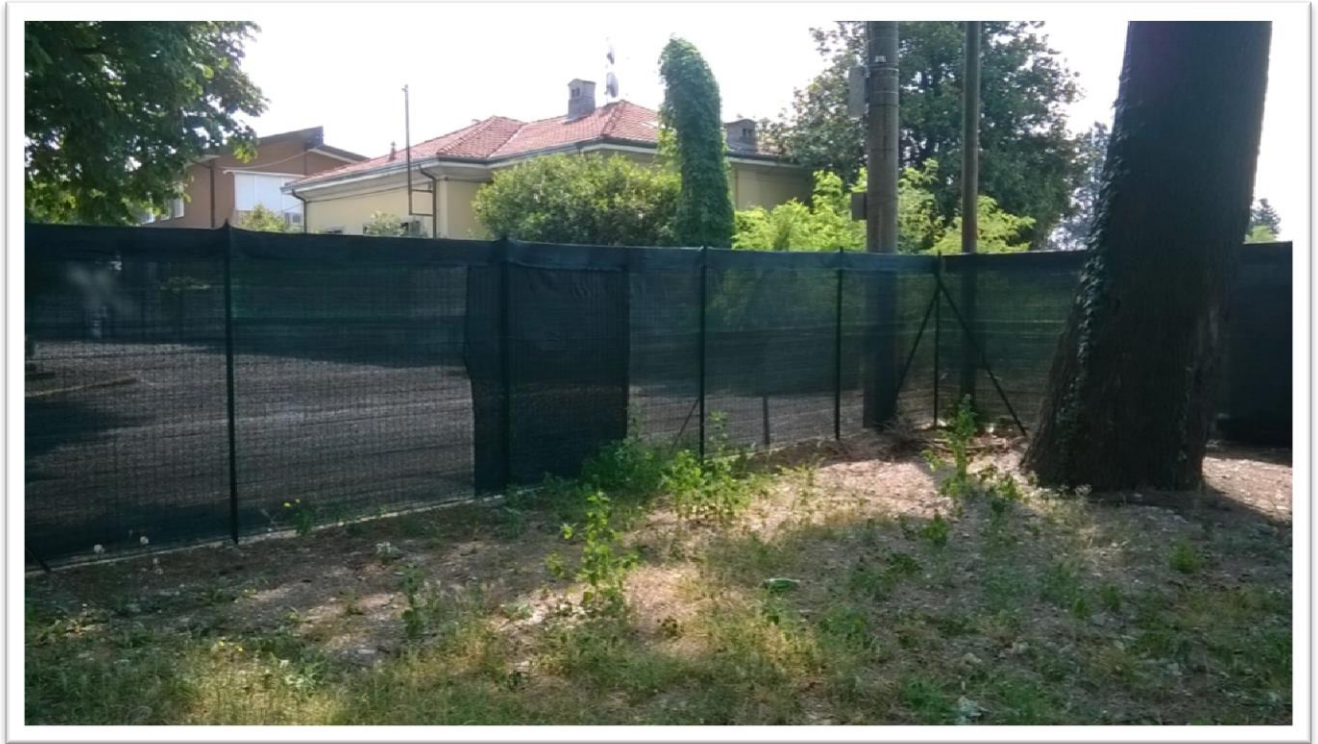
Il complesso sportivo confina sul lato Ovest con delle abitazioni, su un lato Nord con via Cadorna, sul lato Sud con un'area a confine con il comune di Legnano, utilizzata da un distributore di carburanti ed un autolavaggio ed infine con via A. Diaz. Nel 2009 venne rifatto il tratto prospiciente via Diaz, il presente progetto riguarda i lati prospicienti via Cadorna ed il confine con il Comune di Legnano, posto a sud (detto tratto di recinzione è stato abbattuto nel dicembre 2016 e sostituito, temporaneamente con un tratto di recinzione metallica paletti e rete plastificata).

Figura 4 - - lato interno recinzione provvisoria via Diaz

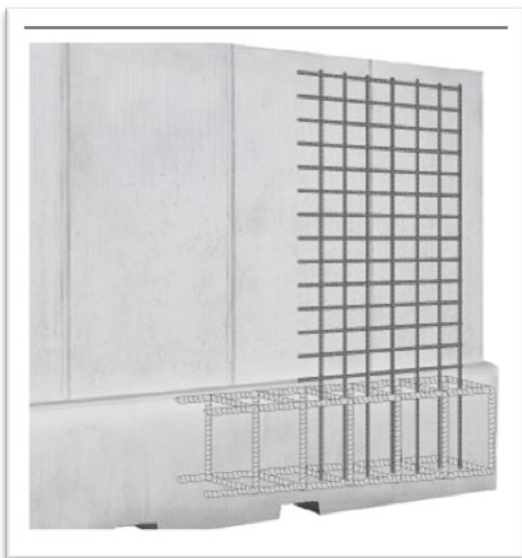
I Pannelli sono costituiti da monoblocchi chiusi con basamento in cemento armato e lastre piene armate dotate di fughe verticali. I singoli pannelli hanno un'altezza di ml. 2.50 ed una lunghezza di ml. 3.00.

Figura 5- tipologia di recinzione in progetto

I pannelli saranno poggiati su di una trave di fondazione in c.a. realizzata in aderenza all'esistente cordolo di fondazione.

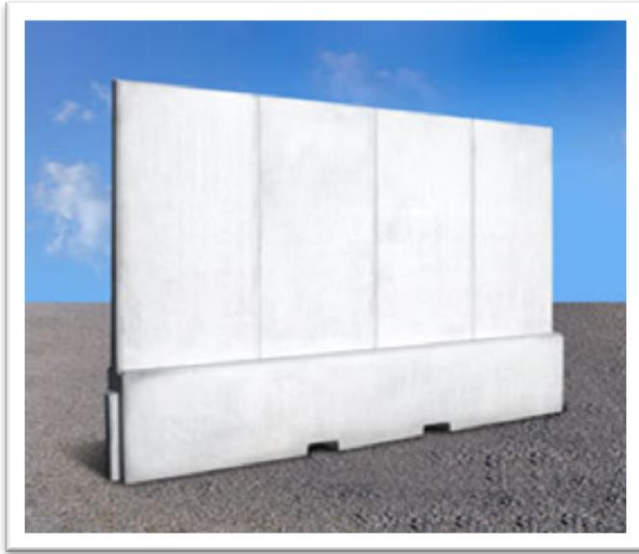
Figura 6 - tipologia di recinzione in progetto
