**OGGETTO: Area ex Peplos di Via Bettinelli Comune di Castellanza (VA).
Progetto di bonifica - aggiornamento -**

**RICONVERSIONE AREA
INDUSTRIALE EX PEPLOS VIA
BETTINELLI, 8 CASTELLANZA (VA)**

**PROGETTO DI BONIFICA
AGGIORNAMENTO**

CANTONI ITC S.P.A.

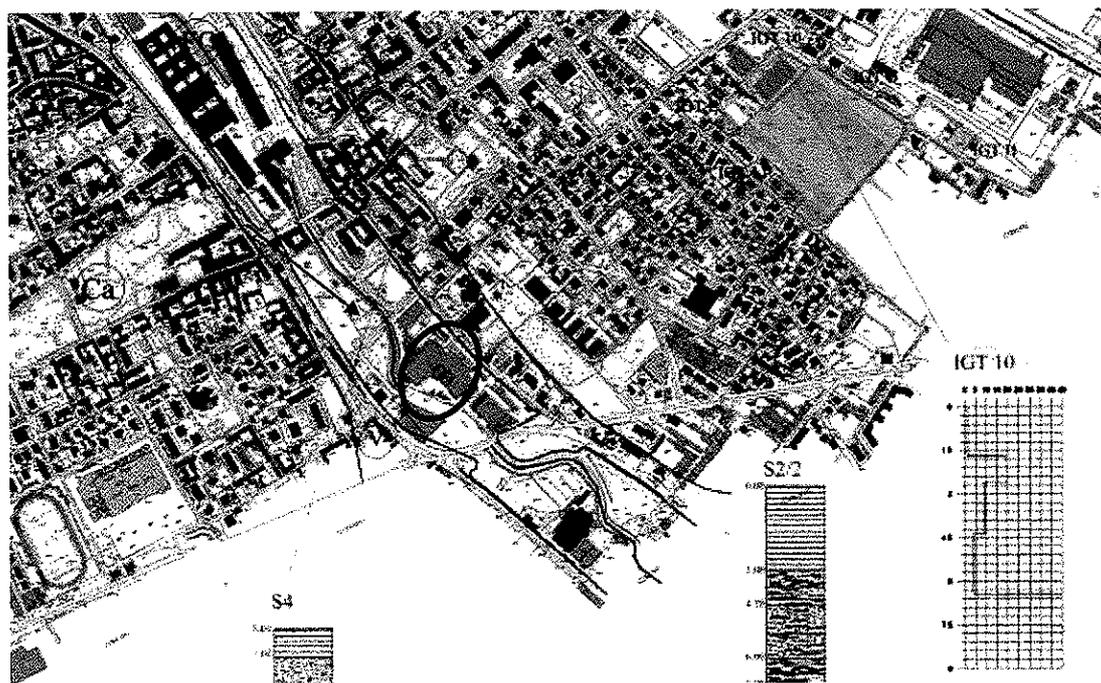
Fig. 5 Estratto carta geologica tecnica

L'area in esame è interessata dalla presenza di depositi di piana alluvionale litologicamente riconducibili a sabbie e sabbie limose, limi ed argille, con locali intercalazioni di corpi ghiaiosi fino alla profondità di 6 - 10 m dal p.c.

Più in profondità di rinvencono ghiaie e sabbie in matrice limosa.

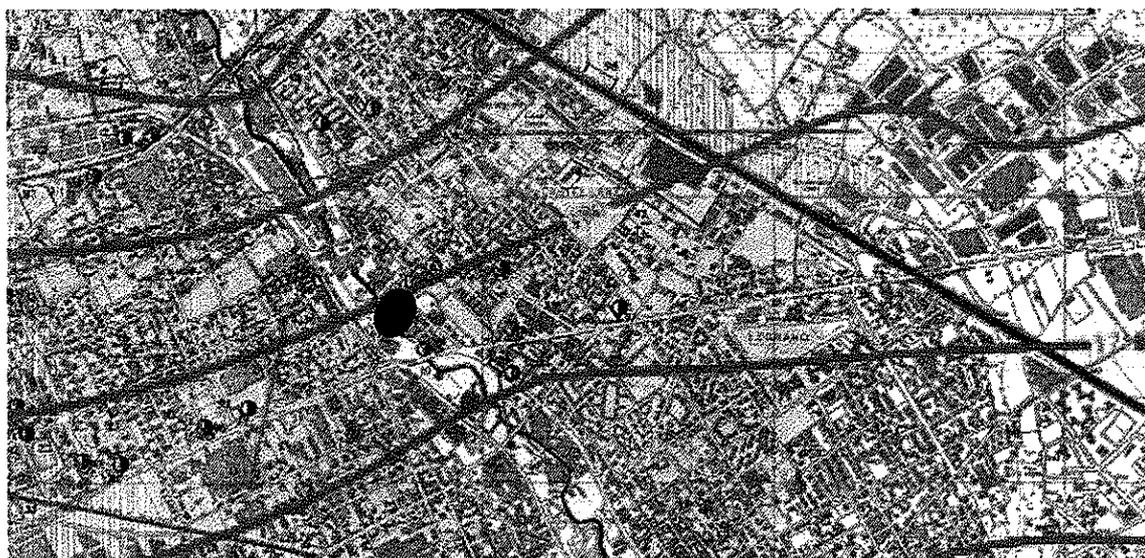
Fig. 6 Estratto Carta Idrogeologica

In corrispondenza dell'area in esame la quota media della falda è di 178 m s.l.m. corrispondente ad una soggiacenza di circa 27 m dal p.c..

La fascia prospiciente all'Olona tuttavia è interessata dalla presenza di una falda sospesa.

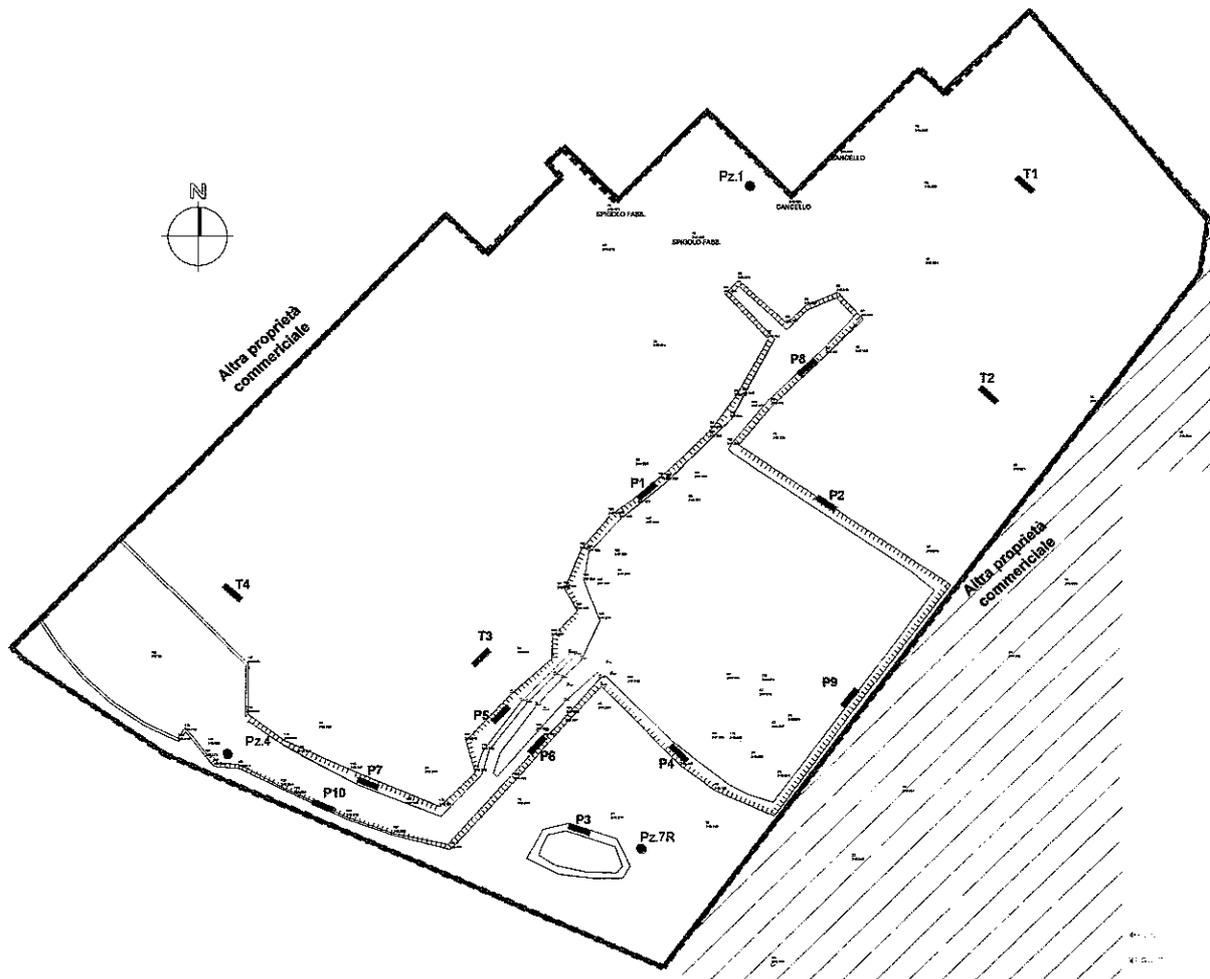
Fig.8 Ubicazione dei punti d'indagine

Di seguito si riporta la tavola di ubicazione dei punti d'indagine:

Nel corso dell'esecuzione delle indagini, come atteso, è stata confermata la presenza di materiale di riporto spinto fino alla profondità di 1 - 1.5 m.

Lo stesso risulta costituito da terreno frammisto a demolizioni localmente pigmentate grigio nerastre.

Il terreno naturale affiorante al di sotto risulta costituito da sabbia fine limosa argillosa di colore marrone.

Nel corso dell'esecuzione delle indagini non sono stati rinvenuti elementi indicativi di potenziali criticità con la sola eccezione della parete P2 i corrispondenza della quale sono state rilevate evidenze olfattive.

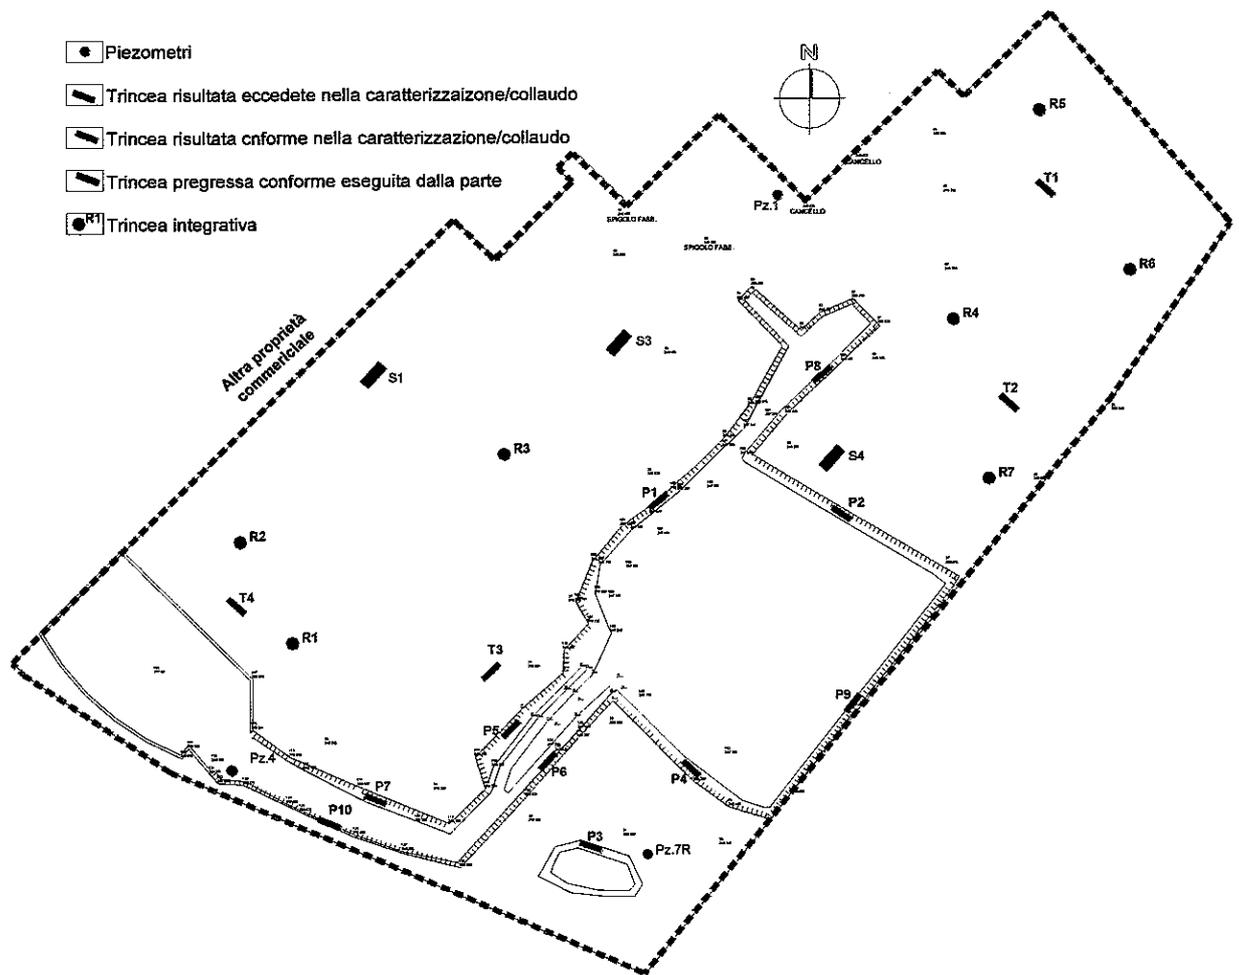
Fig. 11 Ubicazione delle indagini

Allo scopo sono state eseguite n.7 trincee di scavo (denominate "R") come da planimetria di seguito riportata.

Da ogni trincea di scavo sono stati acquisiti n.2 campioni di cui uno superficiale ed uno profondo, con la sola eccezione della trincea R7 in corrispondenza della quale, a seguito del rinvenimento di acqua a -1.0 m, è stato acquisito il solo campione superficiale.

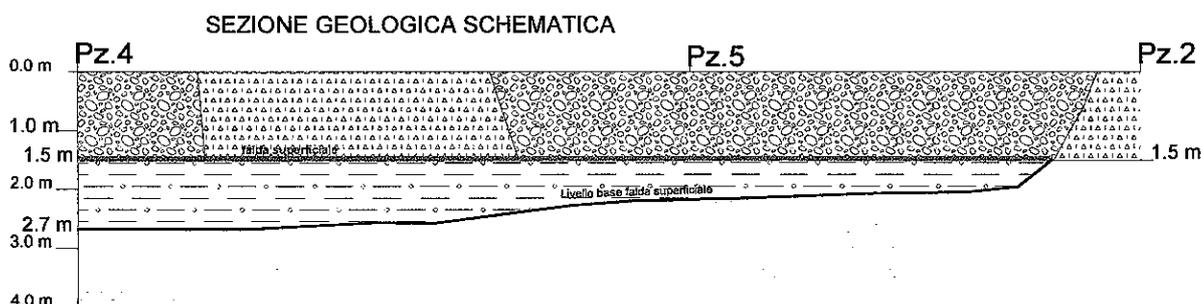
Fig. 10 Sezione geologica

Di seguito si riporta una sezione stratigrafica esplicativa avente direzione Sud - nord.

La contaminazione interessa la fascia superficiale coincidente con il materiale di riporto.

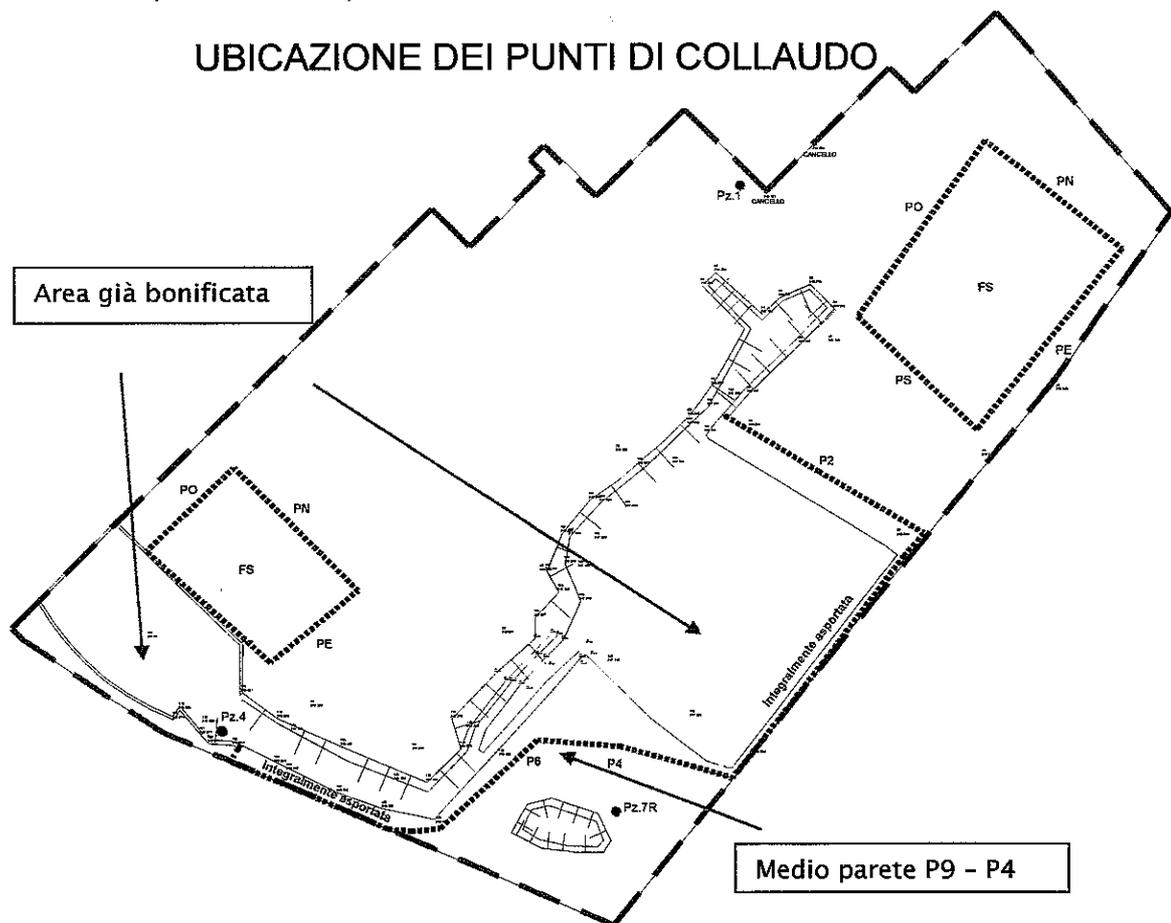
Fig. 14 Ubicazione punti di collaudo

In generale si provvederà a campionare le pareti ed il fondo scavo delle aree bonificate.

Si tiene conto inoltre che alcune porzioni della sorgente di contaminazione verranno asportate fino al confine di proprietà, in queste aree, avendo integralmente asportato il contaminante non si prevedono campioni di collaudo.

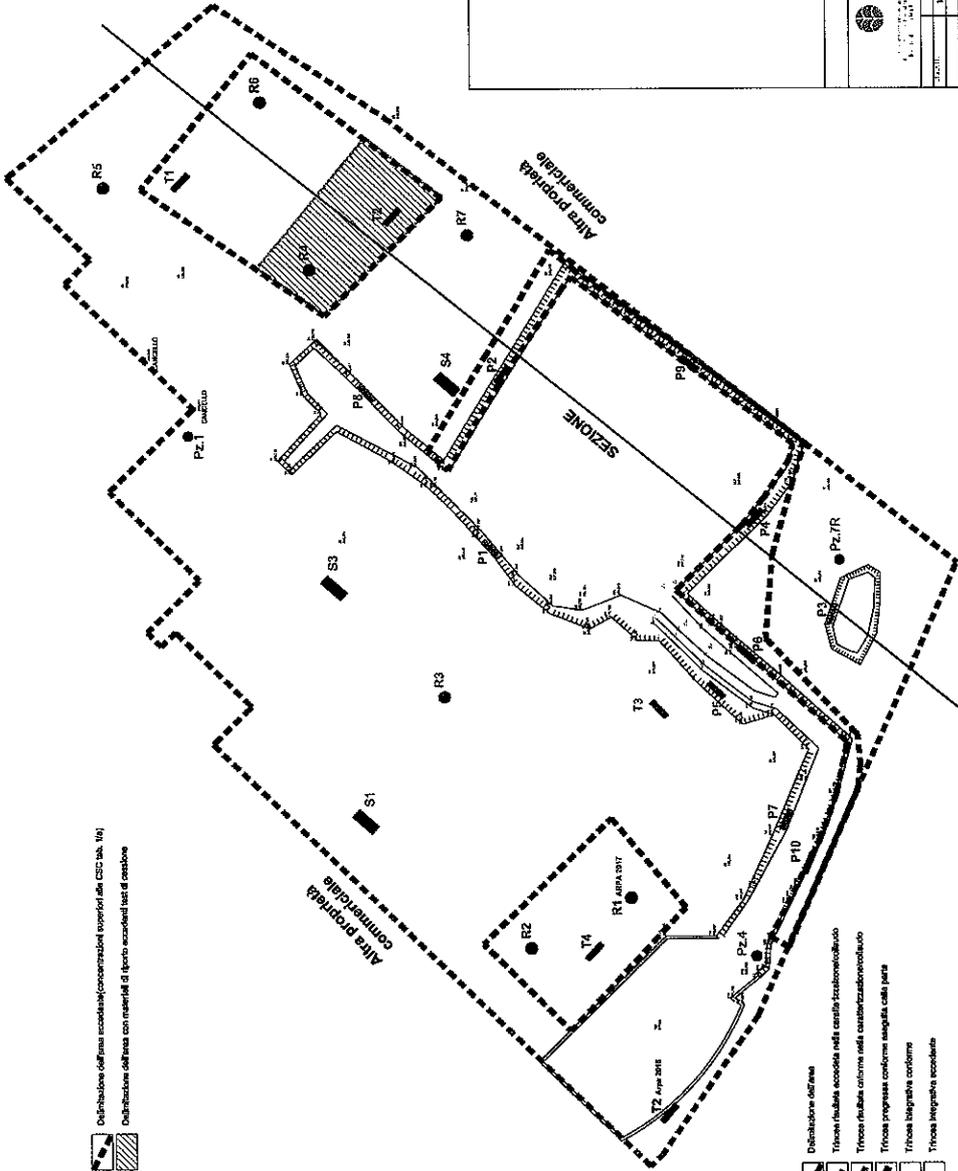
Distribuzione dell'area scadevole (concentrazioni superiori alla CSD (da. 10))
Distribuzione dell'area con materiali di riparo secondo l'art. 242 bis

- Distribuzione dell'area
- Tracce residue scadevole nella cartella probazione/colloquio
- Tracce residue critiche nella cartella probazione/colloquio
- Tracce progressive conforme allegato alla parte
- Tracce integrative conforme
- Tracce integrative scadevole
