**INDAGINE AMBIENTALE PRESSO
L'INSEDIAMENTO DUCA VISCONTI
DI MODRONE DIVISIONE PEPLOS
DI CASTELLANZA (VA)**

RELAZIONE AMBIENTALE

**DUCA VISCONTI DI MODRONE
DIVISIONE PEPLOS**

Comune di Castellanza (VA)

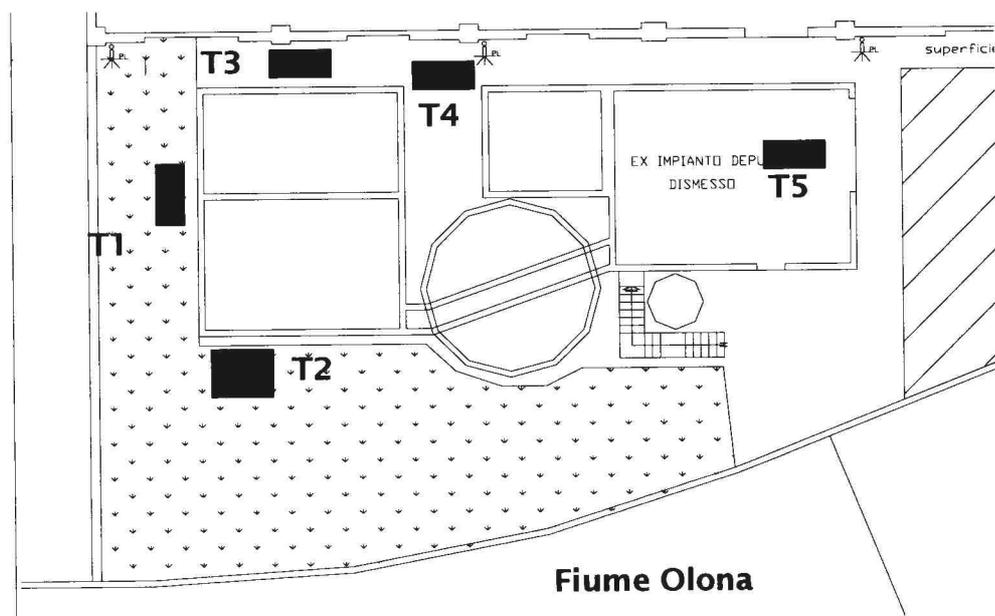
Fig. 1 Ubicazione delle trincee indagine con ARPA del 2014

La zona dell'impianto di depurazione è stata oggetto, nel 2014, di un'indagine preliminare eseguita in contraddittorio con ARPA.

I campionamenti effettuati, la cui ubicazione viene di seguito riportata, avevano evidenziato la piena conformità per i limiti della tabella 1/b (aree commerciali industriali) ma risultano eccedenti per i limiti delle aree residenziali.

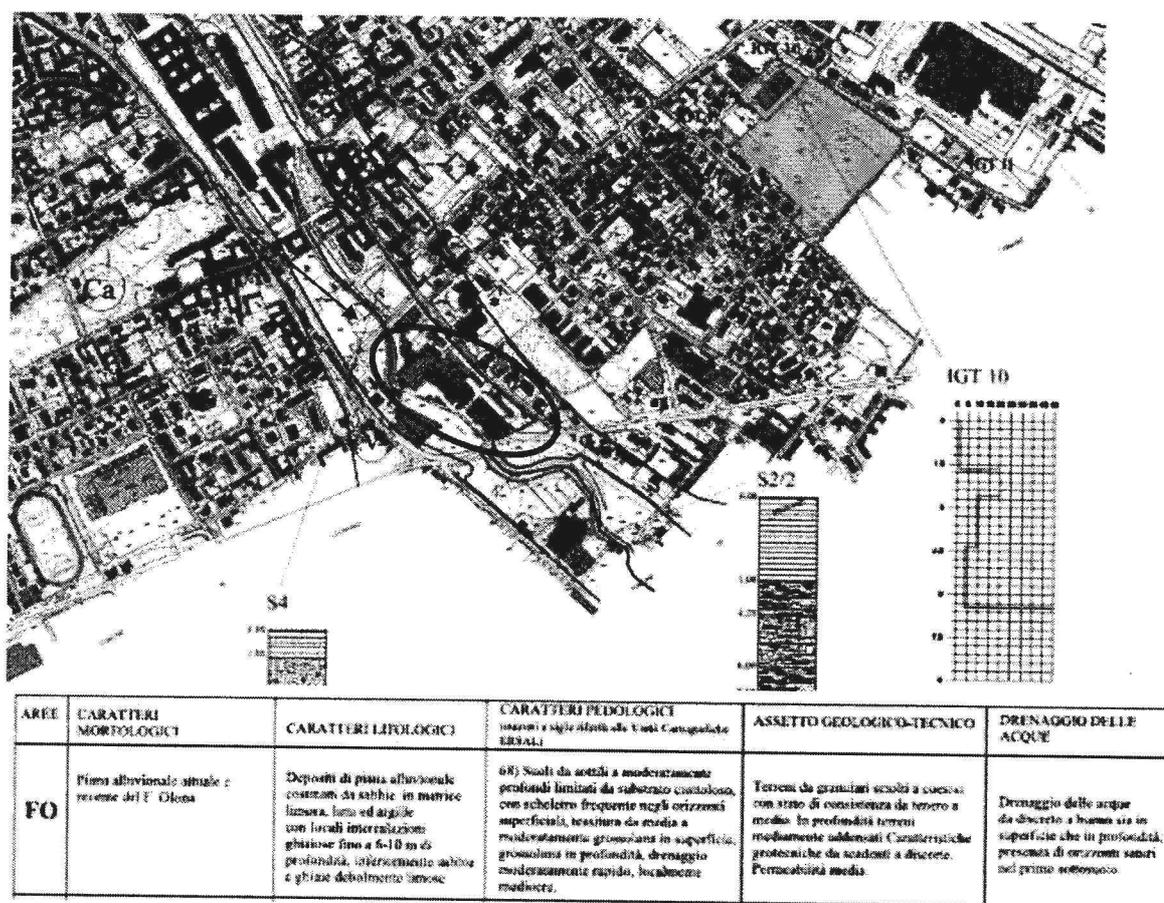
Fig. 6 Estratto carta geologico tecnica

L'area in esame è interessata dalla presenza di depositi di piana alluvionale litologicamente riconducibili a sabbie e sabbie limose, limi ed argille, con locali intercalazioni di corpi ghiaiosi fino alla profondità di 6 - 10 m dal p.c.

Più in profondità di rinvengono ghiaie e sabbie in matrice limosa.

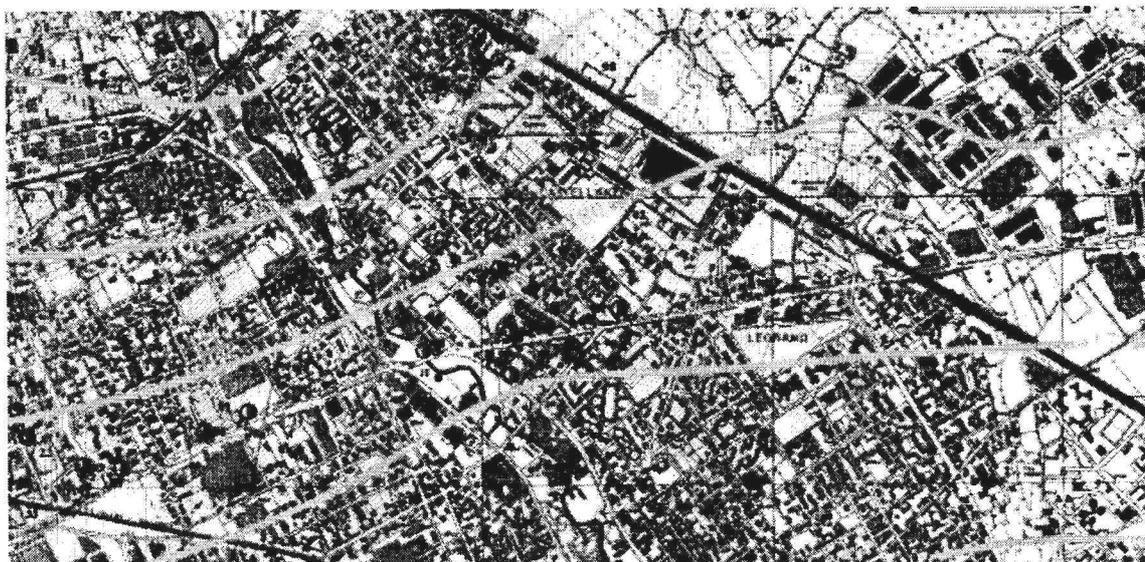
Fig. 7 Estratto Carta Idrogeologica

Nel territorio comunale il flusso idrico sotterraneo è diretto principalmente nord/ovest sud/est passando dai 195 m s.l.m. del confine settentrionale ai 165 m s.l.m. di quello meridionale, mentre il gradiente idraulico risulta circa il 9.0 per mille.

La soggiacenza della falda freatica è compresa tra 20 e 40 metri dal piano campagna con le zone a minore soggiacenza ubicate lungo l'asse del Fiume Olona.

Lo stesso, causa la presenza di livelli coesivi superficiali, genera falde sospese nelle immediate vicinanze dell'alveo con soggiacenze anche inferiori al metro dal p.c..

In corrispondenza dell'area in esame la quota media della falda è di 178 m s.l.m. corrispondente ad una soggiacenza di circa 27 m dal p.c..

La fascia prospiciente all'Olona tuttavia è interessata dalla presenza di una falda sospesa.

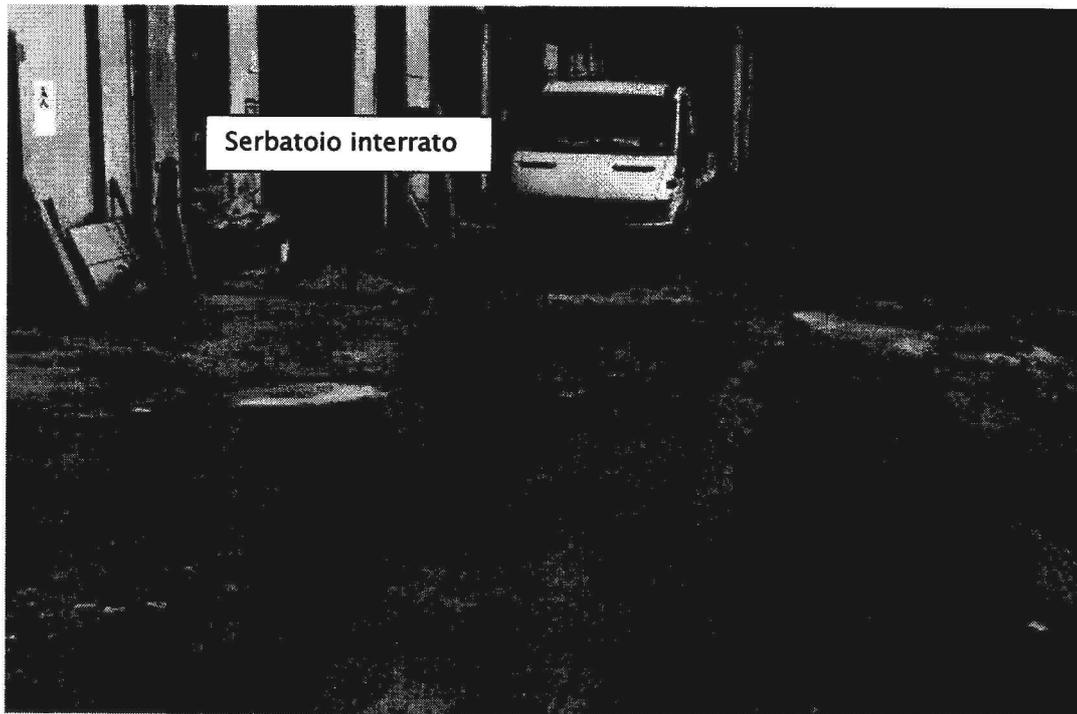
Fig. 19 Ubicazione del serbatoio interrato

Immediatamente fuori dalla cucina colori è stato rinvenuto un serbatoio interrato presumibilmente di olio combustibile.

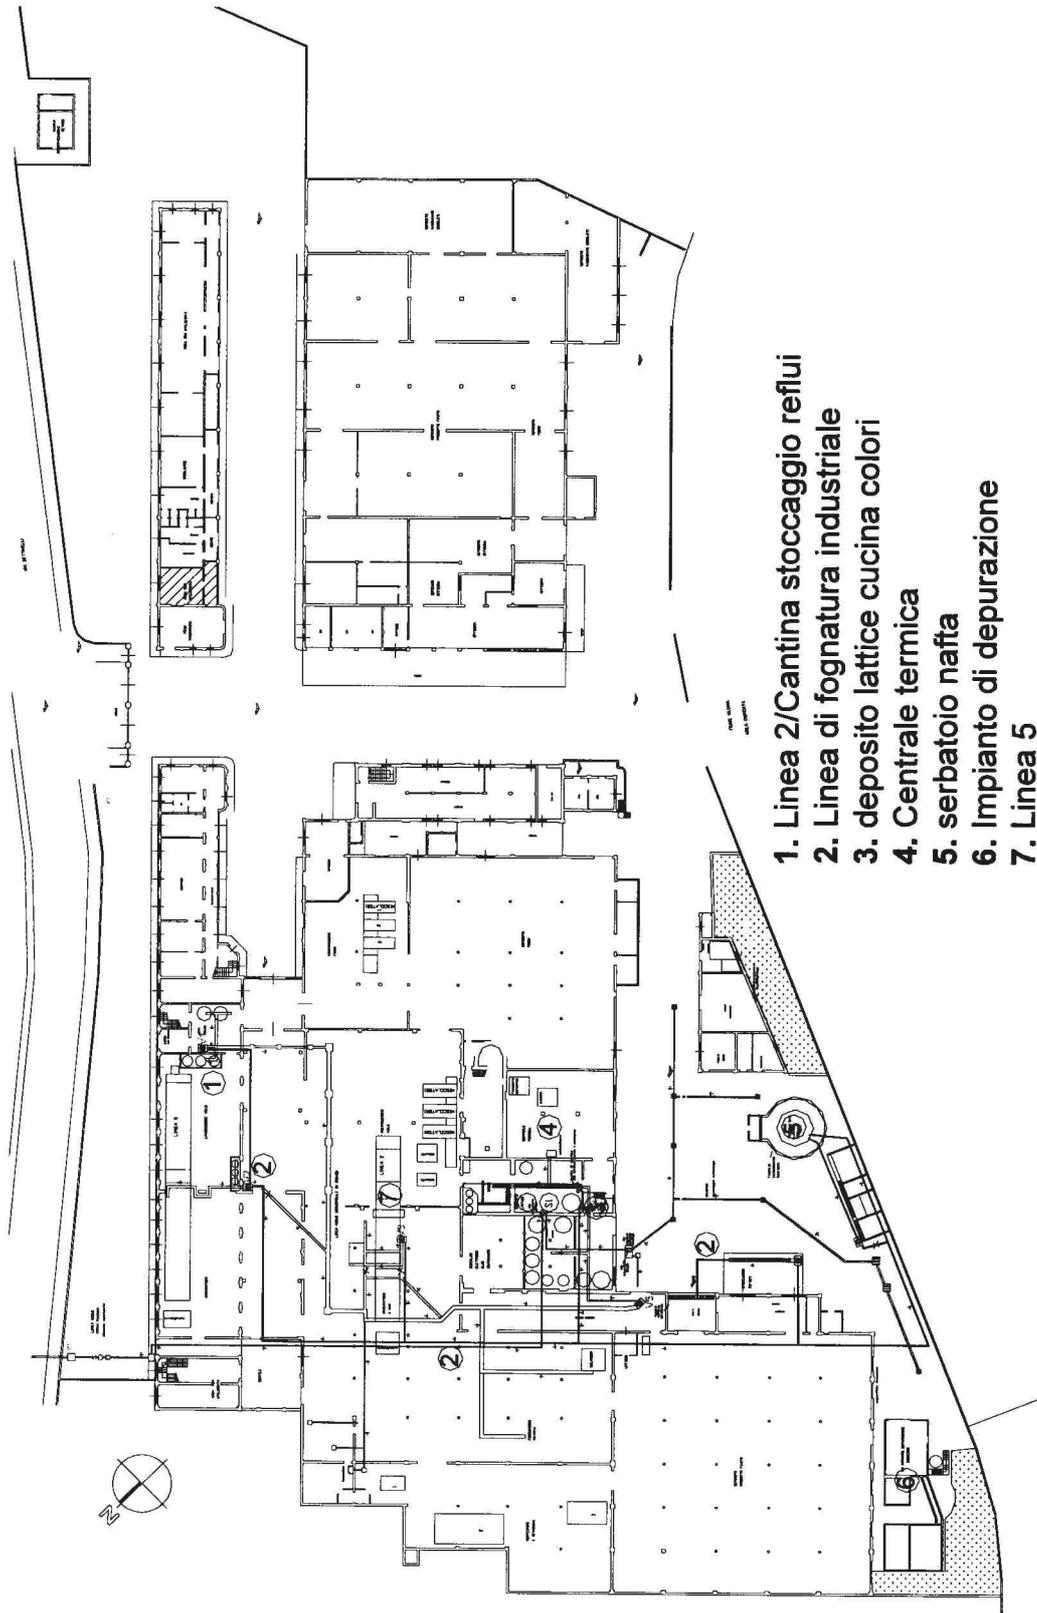
Fig. 20 Individuazione dei centri di pericolo

Le zone di maggior interesse per quanto oggetto del presente studio sono le aree di stoccaggio adesivi e locali preparazione dei bagni.

1. Linea 2/Cantina stoccaggio reflui
2. Linea di fognatura industriale
3. Deposito lattice cucina colori/serbatoio interrato
4. Centrale termica
5. Serbatoio nafta
6. Impianto di depurazione
7. Linea 5

1. Linea 2/Cantina stoccaggio reflui
2. Linea di fognatura industriale
3. deposito lattice cucina colori
4. Centrale termica
5. serbatoio nafta
6. Impianto di depurazione
7. Linea 5

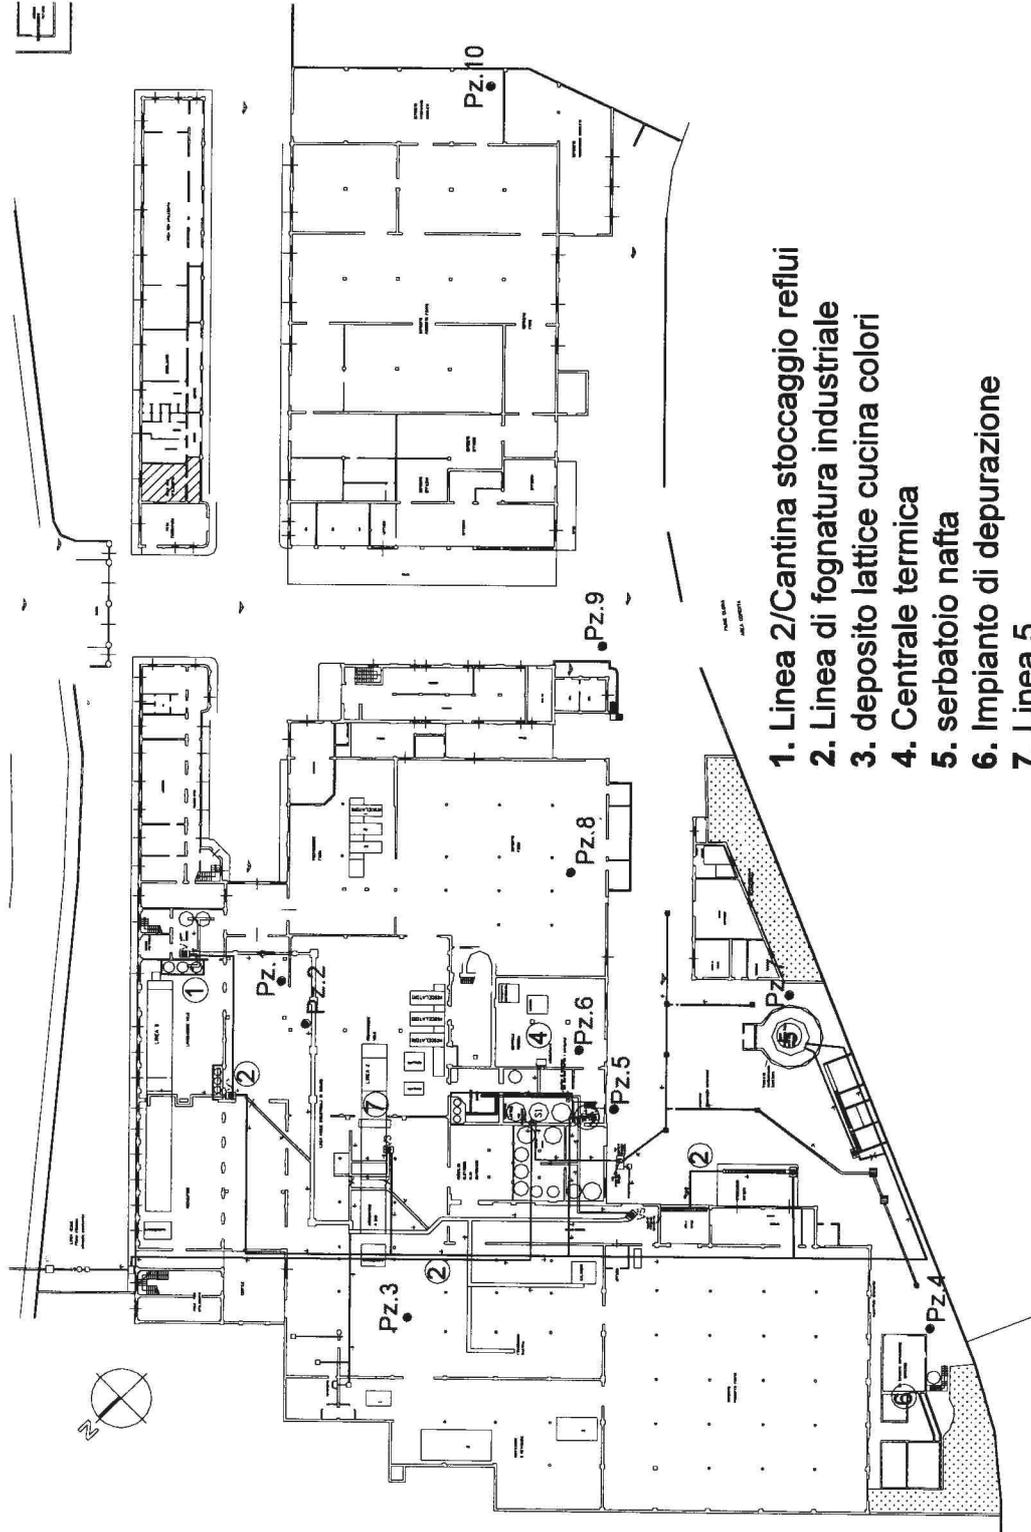
Fig.21 Ubicazione delle indagini

L'ubicazione delle indagini è stata valutata tenendo conto sia degli aspetti geotecnici, con particolare riferimento all'ubicazione delle future costruzioni, sia degli aspetti ambientali, individuando i centri di pericolo presenti in sito imputabili all'attività svolta.

Complessivamente sono stati realizzati 10 sondaggi di cui due profondi. La distribuzione degli stessi sulla superficie complessiva di 17.000 m² offre una adeguata copertura per ciò che attiene alla valutazione delle caratteristiche stratigrafiche e litologiche locali.

Tipologia d'indagine	Numero
Sondaggi geognostici superficiali	8 da 4 m
Sondaggi geognostici profondi	2 da 15 m

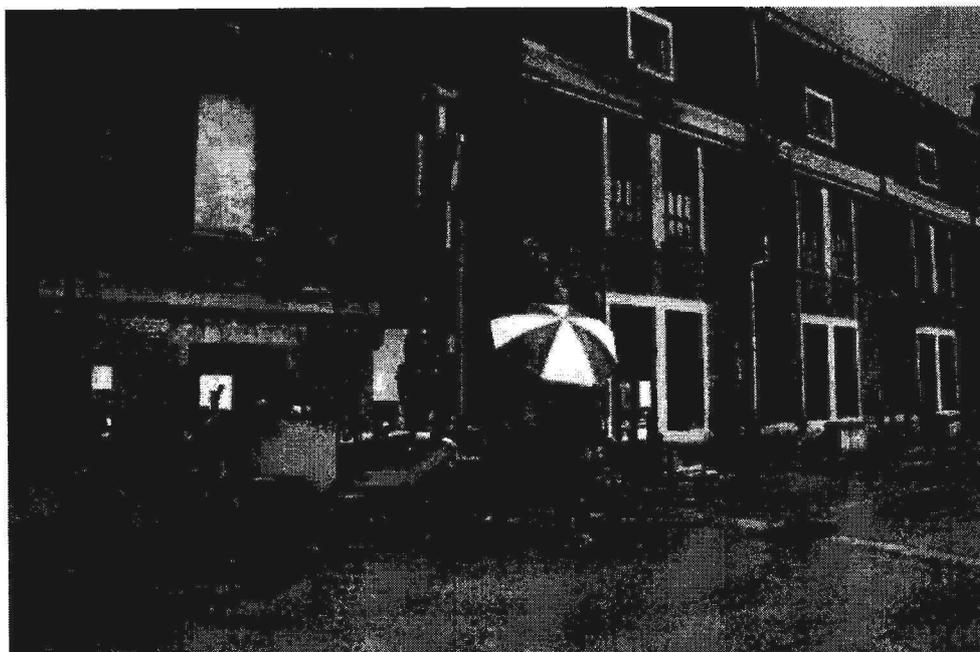
Fig.22 Sondaggio Pz. 9 (S9)

Le perforazioni sono state eseguite utilizzando la sonda Beretta T44 di cui si riportano di seguito le caratteristiche.

Tipo	Beretta T44
Larghezza	1.34 m
Lunghezza	5.02
Testa di rotazione a 12 velocità	13.50 kN/m
Pressione specifica al suolo	6.8 N/cm ²

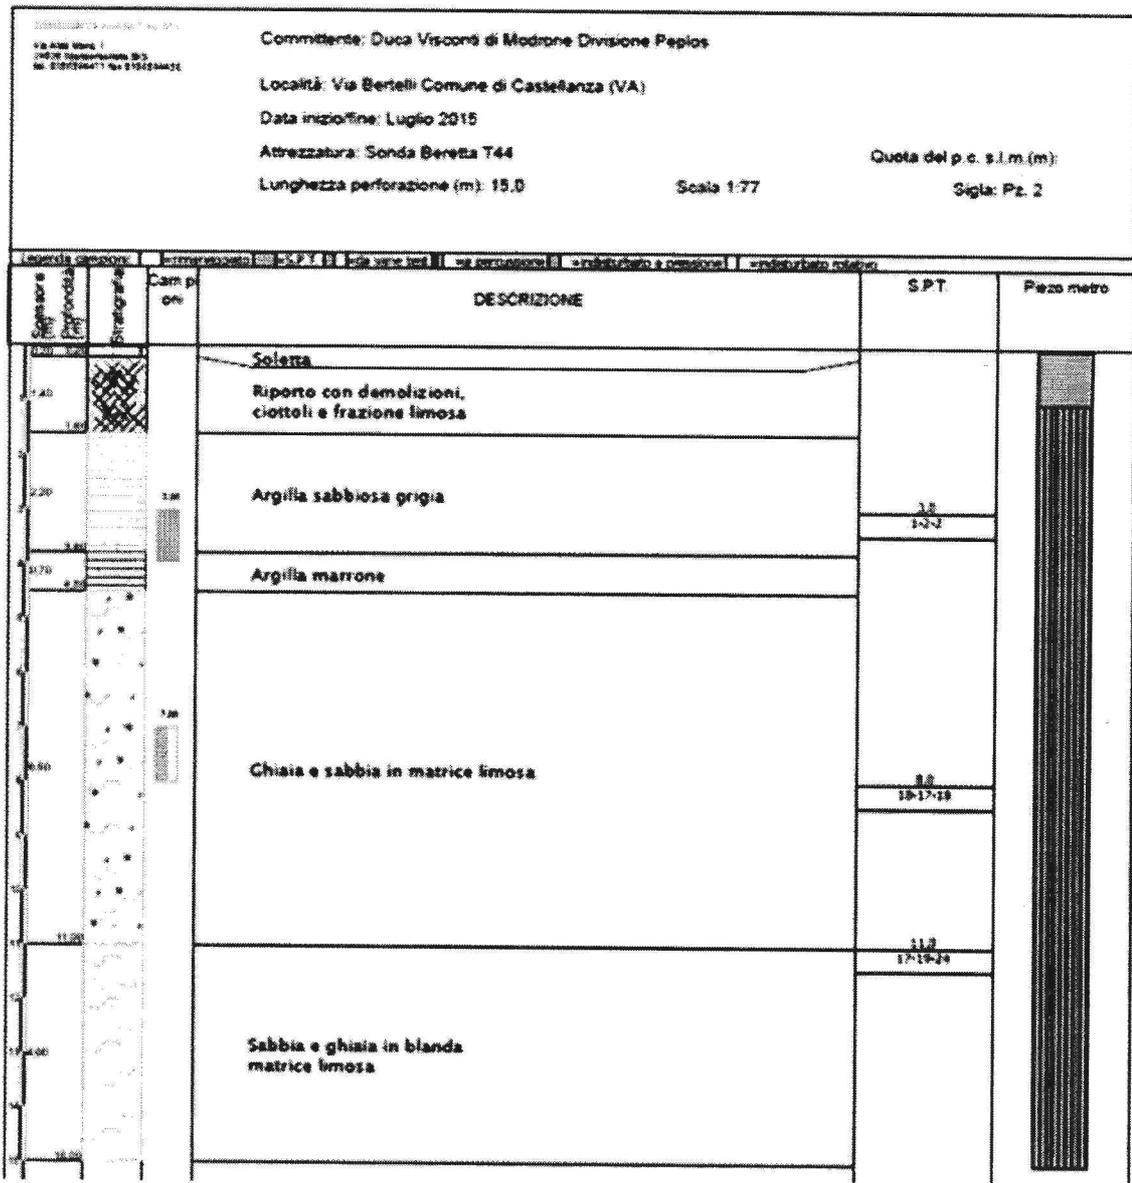
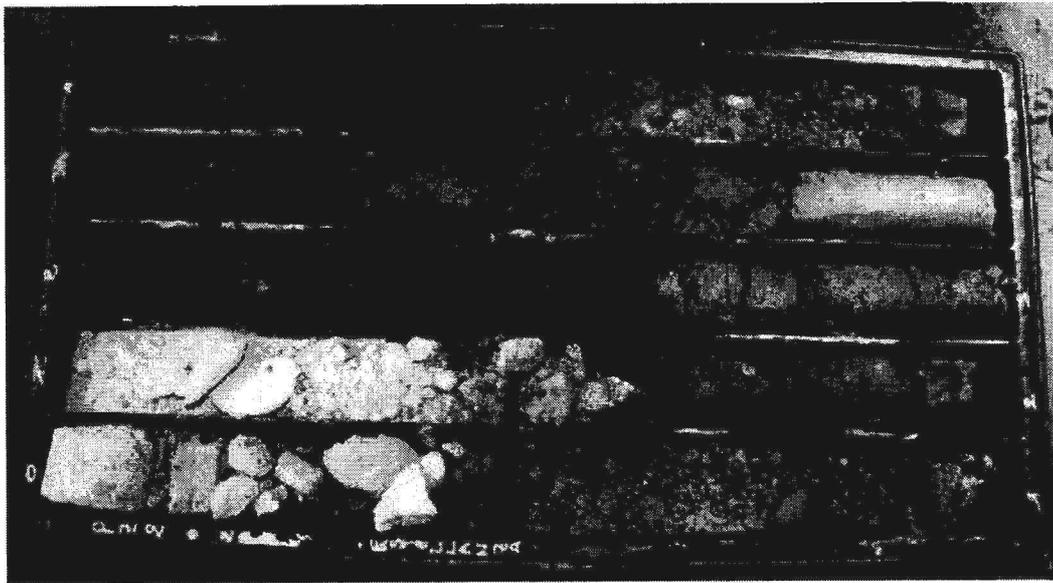
Fig. 23 Stratigrafia sondaggio S2

Per ciò che attiene alla stratigrafia locale si rinviene una buona uniformità data dalla presenza di un livello superficiale, esteso mediamente fino a circa -2.0 m dal p.c., di materiale riportato, costituito da residui di demolizioni variamente frammiste a terreno, sovrastante un livello limoso argilloso esteso mediamente fino a circa 5.0 m dal p.c., e di terreni granulari in matrice limosa posti più in profondità.

Per il dettaglio delle stratigrafie dei singoli sondaggi si rimanda alle stratigrafie allegate, di seguito si riporta, a titolo esemplificativo, la stratigrafia del sondaggio S2.

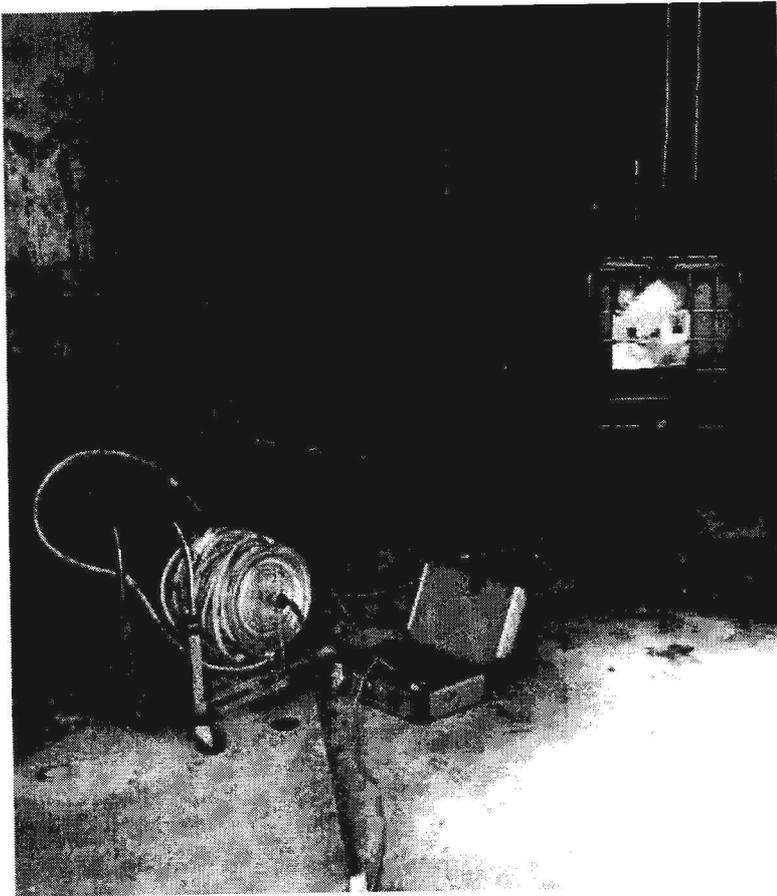
Fig. 31 Campionamento Pz. 6 Centrale termica

Di seguito si riportano i livelli statici rilevati nel mese di luglio.

Livello statico m dal p.c.	Profondità piezometro m
Pz. 4	-1.5 m dal p.c.	4
Pz. 5	-0.5 m dal p.c.	4
Pz. 6	-1.2 m dal p.c.	4
Pz. 7	-1.1 m dal p.c.	4

Le acque sotterranee dovranno essere oggetto di ulteriori controlli al fine di monitorarne lo stato qualitativo.
