## SCHEDA DI RILEVAMENTO ALBERATURE STRADALI

Scheda n° 10

Località Castellanza  
Via **Don Minzoni**  
da rotonda via Borri a Via Jucker

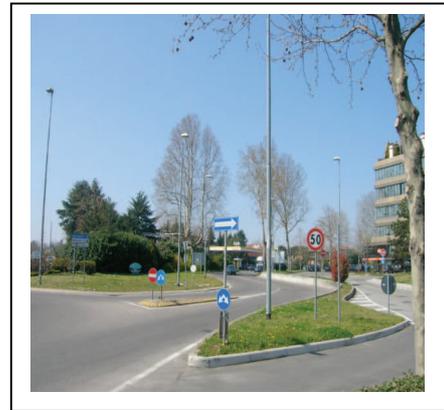
Stato conservativo Buono  
Condizioni fitosanitarie Buone

Note finali : zona a traffico sostenuto. Buona visione d'insieme.

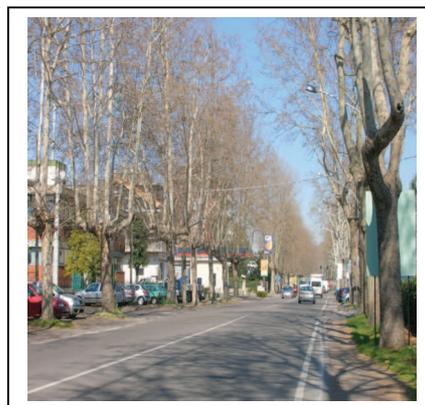
Scheda n° 11

Stato conservativo Discrete

Condizioni fitosanitarie Discrete

Note finali : Viale importante, in buone condizioni, forse troppo alte le piante in vicinanza delle abitazioni. Alcune fasce di sosta laterale

Necessità prevalente Manutentiva piante

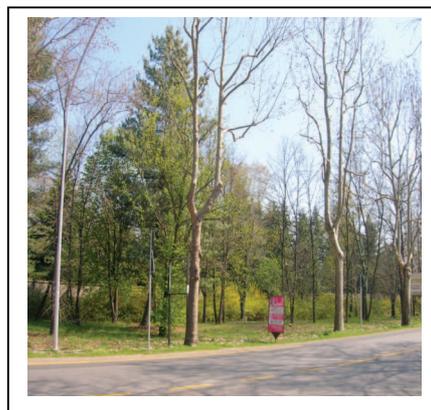
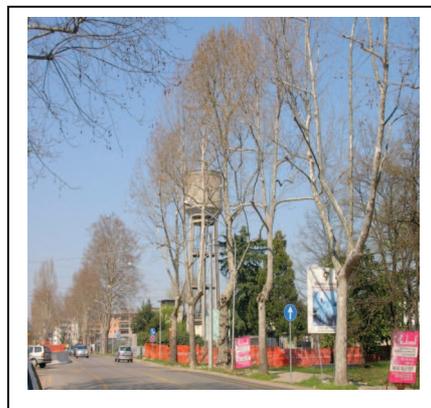
Scheda n° 12

Disposizione	Su entrambi i lati Platani
Specie prevalente	<i>Platanus hybrida</i> - Platano
Dimensioni diametro tronco	
Min. cm	30
Max cm	40
Infrastrutture e dotazioni	Golfo di fermata in prossimità intersezione C.so Sempione
Stato conservativo	Buono
Condizioni fitosanitarie	Nessuna

Note finali : zona a traffico disagiata per lavori ferroviari. Su di un lato spazio con piante sempreverdi.

Necessità prevalente	Completamento paesistico
Necessità prevalente 2

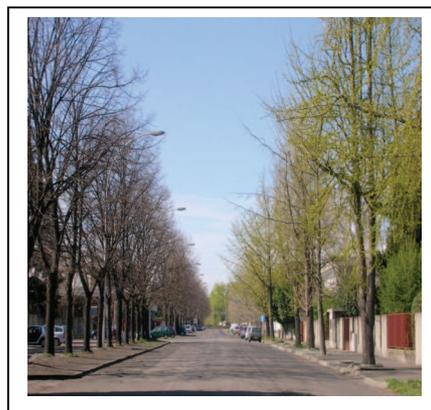
Scheda n° 13

Note finali : viale in buone condizioni nel primo tratto, spoglio di  
alberatura verso la ferrovia.

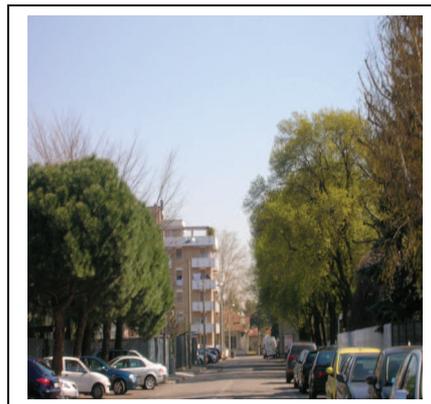
Scheda n° 14

Stato conservativo Buono  
Condizioni fitosanitarie Buone

Note finali : zona residenziale con discreta alberatura.

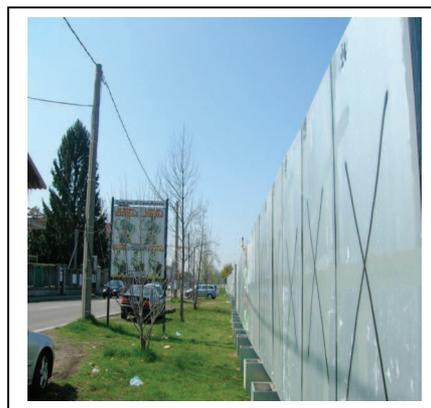
Scheda n° 15

Stato conservativo Buono  
Condizioni fitosanitarie Buone

Note finali : piante molto giovani e caratteristiche. Va ripristinata la continuità dell'alberatura delle piante mancanti.

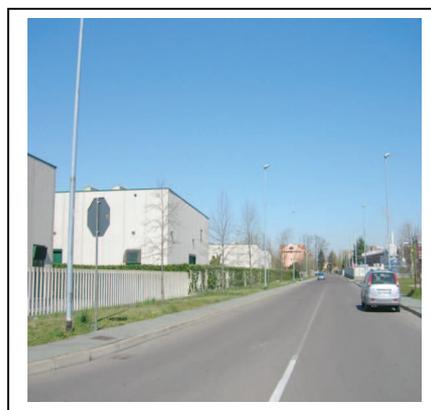
Scheda n° 16

Note finali : zona con insediamenti artigianali e di piccole industrie. Presenza di parco giochi ed aree verdi.

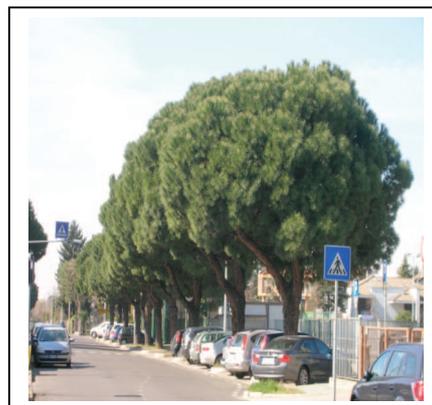
Scheda n° 17

Disposizione	Su di un lato
Specie prevalente	<i>Pinus pinea</i> – pino italico
Dimensioni diametro tronco	
Min. cm	25
Max cm	35
Infrastrutture e dotazioni	Scuola A.Moro /Parcheggi tra gli alberi Golfo di fermata
Stato conservativo	Buono
Condizioni fitosanitarie	Buono
Necessità prevalente	Parcheggi
Necessità prevalente 2

Note finali : Filare alberato posto in vicinanza della scuola.  
L'interspazio tra gli alberi è utilizzato a parcheggio. Chioma molto fitta pericolosa in caso di abbondanti nevicate per rottura delle branche.

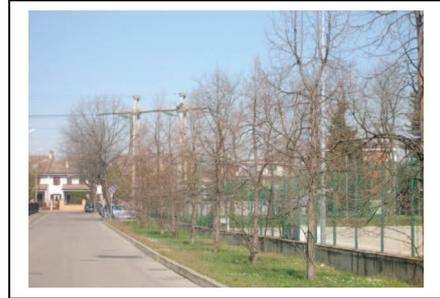
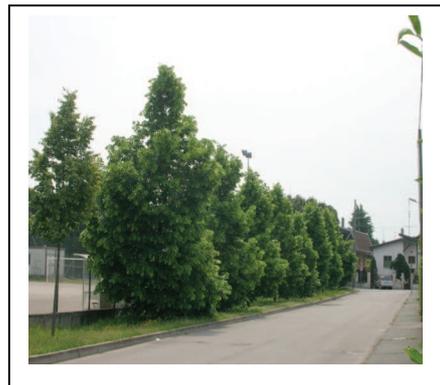
Scheda n° 18

Stato conservativo Discreto  
Condizioni fitosanitarie Discreto

Note finali : piante giovani poste a barriera del campo giochi della scuola, come si evidenzia nella seconda immagine ripresa in pieno stato vegetativo.

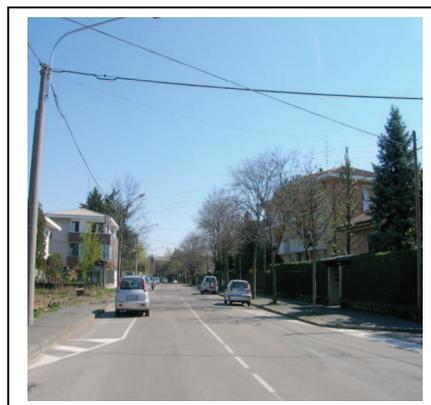
Scheda n° 19

Stato conservativo Sufficiente  
Condizioni fitosanitarie Sufficiente

Note finali : filare alberato posto su di un lato costituito prevalentemente da *Fraxinus sp.*

Necessità prevalente Manutentiva piante  
Necessità prevalente 2

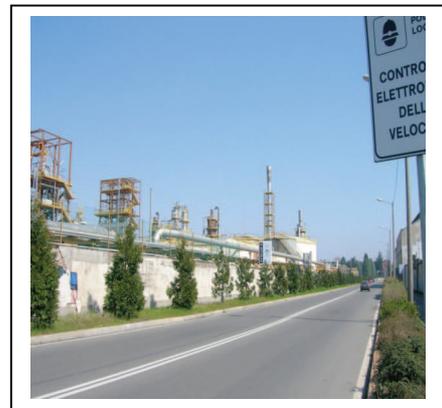
Scheda n° 20

Disposizione	Su di un lato
Specie prevalente	<i>Chalocedrus sp.</i> - Calocedro
Dimensioni diametro tronco	
Min. cm	10
Max cm	15
Infrastrutture e dotazioni	Pista ciclabile su di un lato
Stato conservativo	Buono
Condizioni fitosanitarie	Buone
Necessità prevalente	Nessuna
Necessità prevalente 2

Note finali : Dal lato opposto sono presenti cespugli dotati di irrigazione e di pista ciclabile.

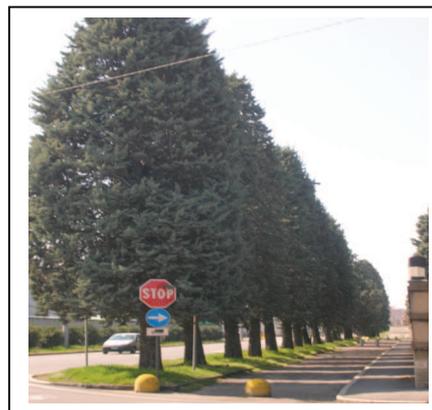
Scheda n° 21

Disposizione	Su di un lato
Specie prevalente	<i>Cupressus arizonica</i> - Cipresso
Dimensioni diametro tronco	
Min. cm	25
Max cm	40
Infrastrutture e dotazioni	Golfo di fermata in prossimità del Cimitero
Stato conservativo	Discreto
Condizioni fitosanitarie	Sufficienti
Necessità prevalente	Nessuna
Necessità prevalente 2

Note finali : Filare alberato situato in prossimità della recinzione Cimiteriale.

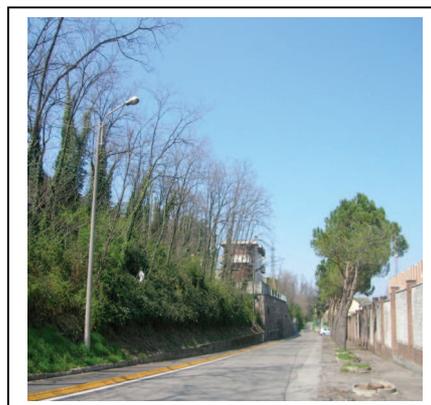
Scheda n° 22

Stato conservativo Sufficiente

Condizioni fitosanitarie Sufficiente

Note finali : dalla parte opposta del filare la scarpata è ricoperta di arbusti di robinie ed essenze spontanee atte al contenimento della ripa.

Necessità prevalente Manutentiva piante

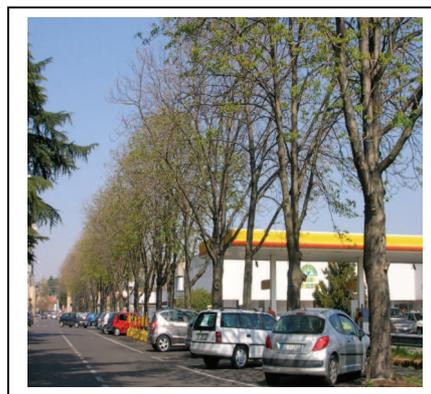
Scheda n 23

Stato conservativo Buono

Condizioni fitosanitarie Buone

Note finali : piante uniformi ad imbrancatura alta. Parcheggio tra gli alberi, in fila dal lato opposto

Necessità prevalente Manutentiva piante

Necessità prevalente 2 Controllo fitosanitario

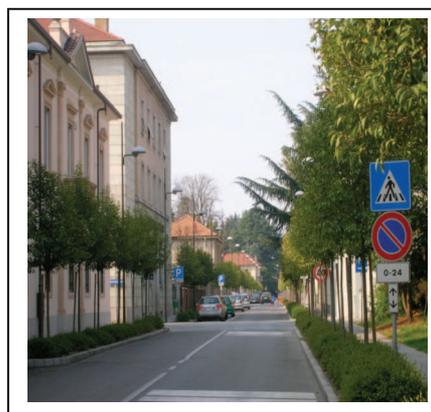
Scheda n° 24

Stato conservativo Buono  
Condizioni fitosanitarie Buono

Note finali : laterale al palazzo del Municipio, terminal degli autobus, con parcheggi su entrambi i lati.

Necessità prevalente Manutentiva piante  
Necessità prevalente 2 Controlli fitosanitari

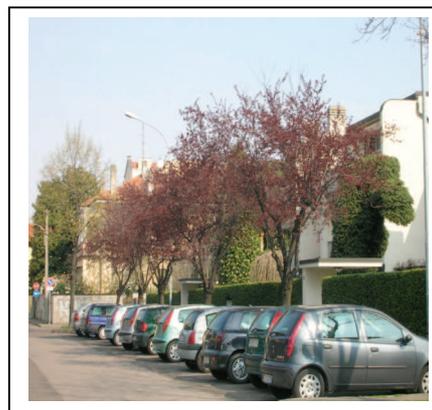
Scheda n° 25

Stato conservativo Buono

Condizioni fitosanitarie Buono

Note finali : bella strada, con parcheggio laterale tra gli alberi..  
Difficile mantenere pulita la via per la melata degli afidi e la  
caduta dei frutti. In vicinanza il centro sportivo.

Necessità prevalente Manutentiva piante

Necessità prevalente 2 Controlli fitosanitari (afidi)

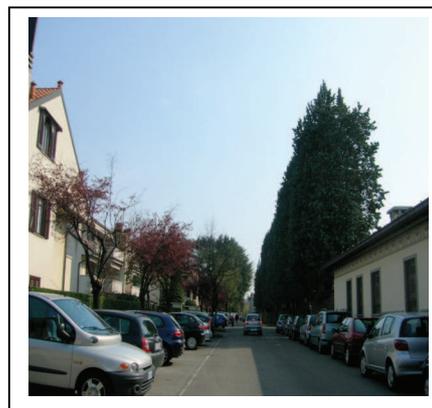
Scheda n° 26

Stato conservativo Buono

Condizioni fitosanitarie Buono

Note finali : strada posta in vicinanza del Centro Sportivo, ben frequentato come si nota dalle autovetture parcheggiate.

Necessità prevalente Manutentiva piante

Necessità prevalente 2 Controlli fitosanitari

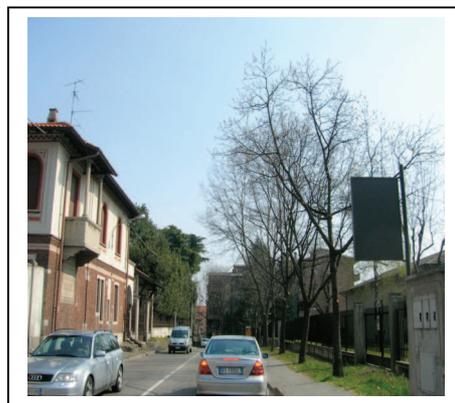
Scheda n° 27

Stato conservativo Discreto

Condizioni fitosanitarie Discreto

Note finali : piante poste su di un lato, strada importante che porta alla Stazione F.N.M -

Necessità prevalente Manutentiva piante

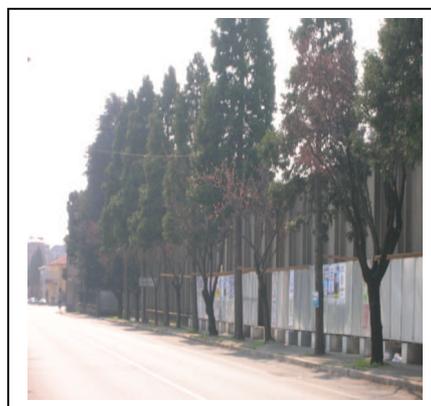
Scheda n° 28

Stato conservativo Buono

Condizioni fitosanitarie Buono

Note finali : piante su di un solo lato, spazio ristretto di marciapiede.

Necessità prevalente Manutentiva piante

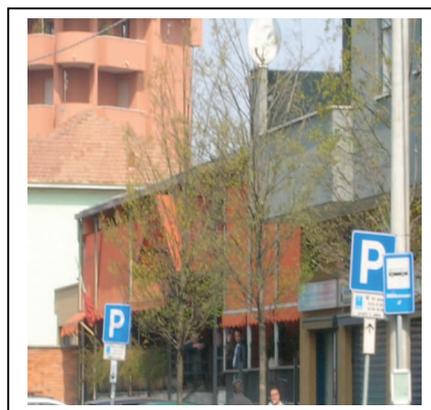
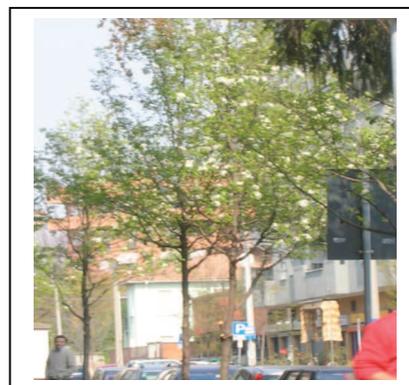
Scheda n° 29

Stato conservativo Discreto

Condizioni fitosanitarie Discreto

Note finali : tratto stradale con alberi di piccole dimensioni, con zona parcheggio.

Necessità prevalente Manutentiva piante

Necessità prevalente 2 Controlli fitosanitari

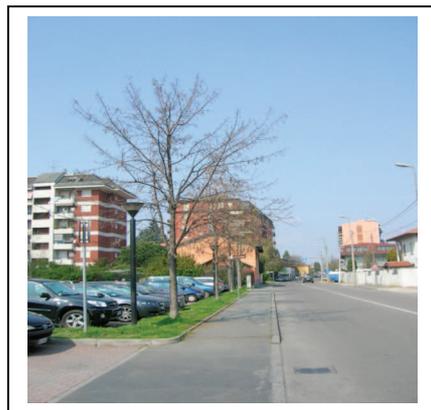
Scheda n° 30

Disposizione	Su di un lato
Specie prevalente	<i>Acer sp.</i> - acero
Dimensioni diametro tronco	
Min. cm	10
Max cm	20
Infrastrutture e dotazioni	Fascia di sosta laterale - Golfo di fermata
Stato conservativo	Buono
Condizioni fitosanitarie	Buono
Necessità prevalente	Manutentiva piante
Necessità prevalente 2	Controlli fitosanitari

Note finali : tratto stradale caratterizzato da fascia di sosta laterale, adiacente alla "Corte del ciliegio".

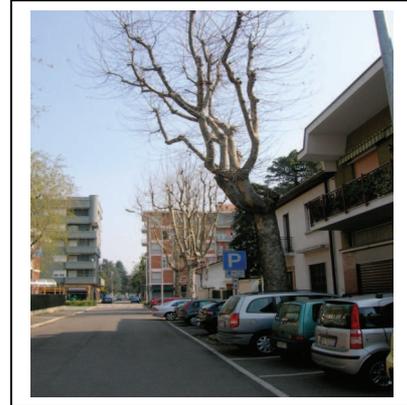
Scheda n° 31

Stato conservativo Buono

Condizioni fitosanitarie Buono

Note finali : Zona a traffico limitato, nei pressi della scuola media "De Amicis".

Necessità prevalente Manutentiva piante

Necessità prevalente 2 Controlli fitosanitari

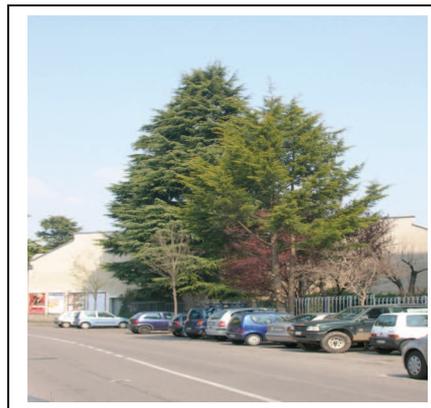
Scheda n° 32

Disposizione	Su di un lato
Specie prevalente	Conifere <i>Prunus sp</i> - pruno <i>Abies sp.</i> - Abeti.
Dimensioni diametro tronco	
Min. cm	25
Max cm	35
Infrastrutture e dotazioni	Parcheggio tra gli alberi
Stato conservativo	Buono
Condizioni fitosanitarie	Buono
Necessità prevalente	Manutentiva piante
Necessità prevalente 2

Note finali : Zona residenziale ed artigianale, in prossimità di strada a grande traffico come la via Saronnese.

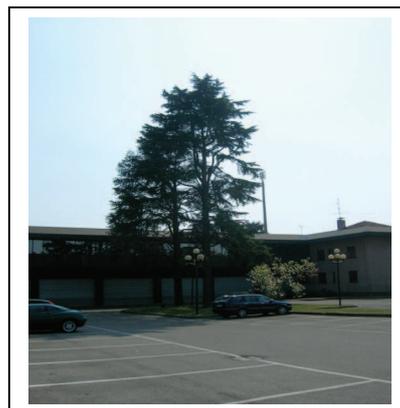
Scheda n° 33

Stato conservativo Buono

Condizioni fitosanitarie Buono

Note finali : zona residenziale con ampia fascia di sosta laterale chiusa da una sbarra. Il posteggio è ad uso pubblico ma l'area è di proprietà privata.

Necessità prevalente Manutentiva piante

Necessità prevalente 2 Controlli fitosanitari

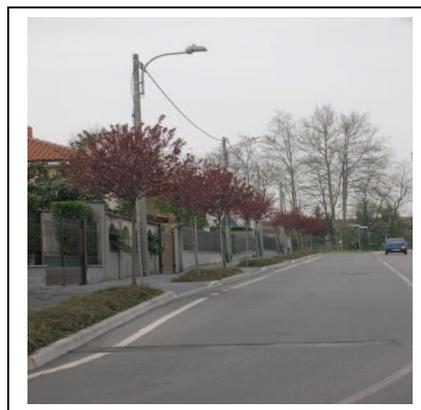
Scheda n° 34

Stato conservativo Discreto

Condizioni fitosanitarie Sufficienti

Note finali : piante giovani in fase di accrescimento.

Necessità prevalente Controllo fitosanitario
