Comune di Castellanza

**MANUTENZIONE STRAORDINARIA PER BONIFICA COPERTURE
CIMITERO DI CASTELLANZA**

RELAZIONE GENERALE

**OTTOBRE
2016**

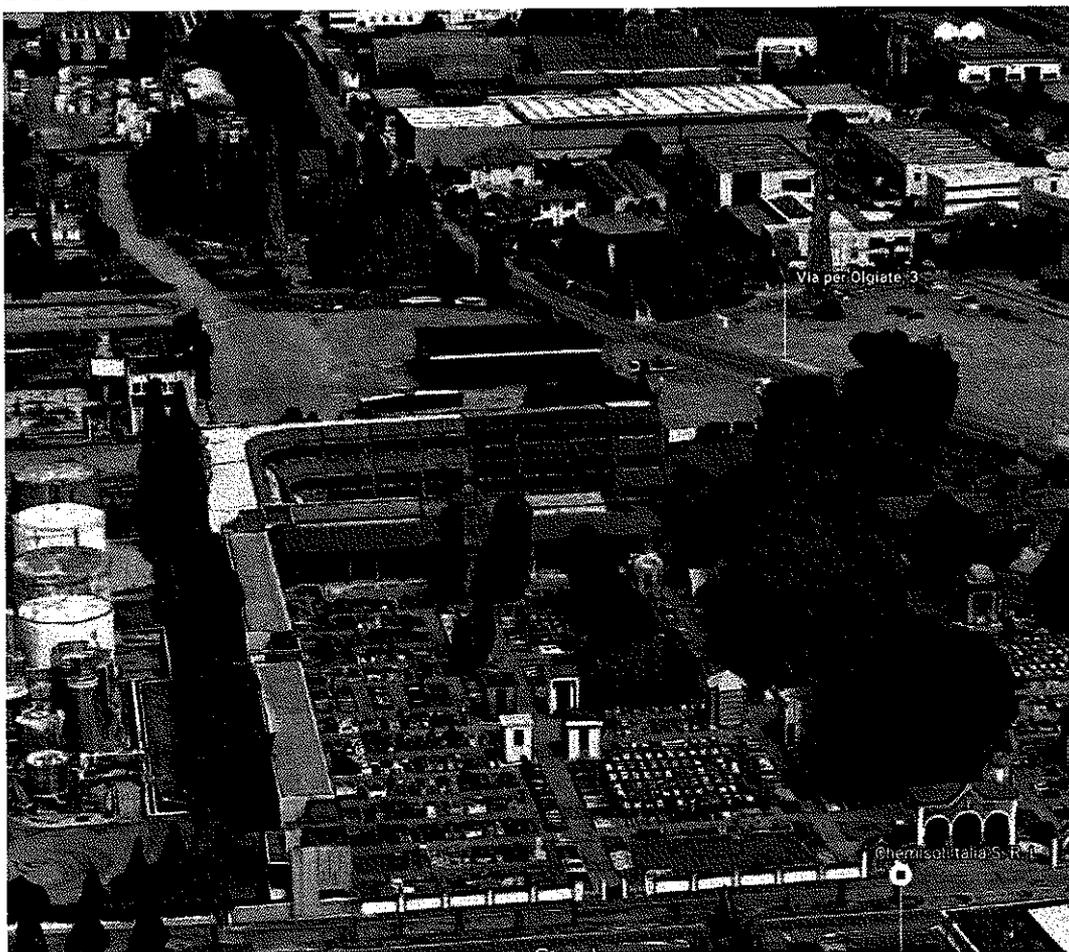
Fig. 3 – Immagine aerea coperture oggetto d'intervento.

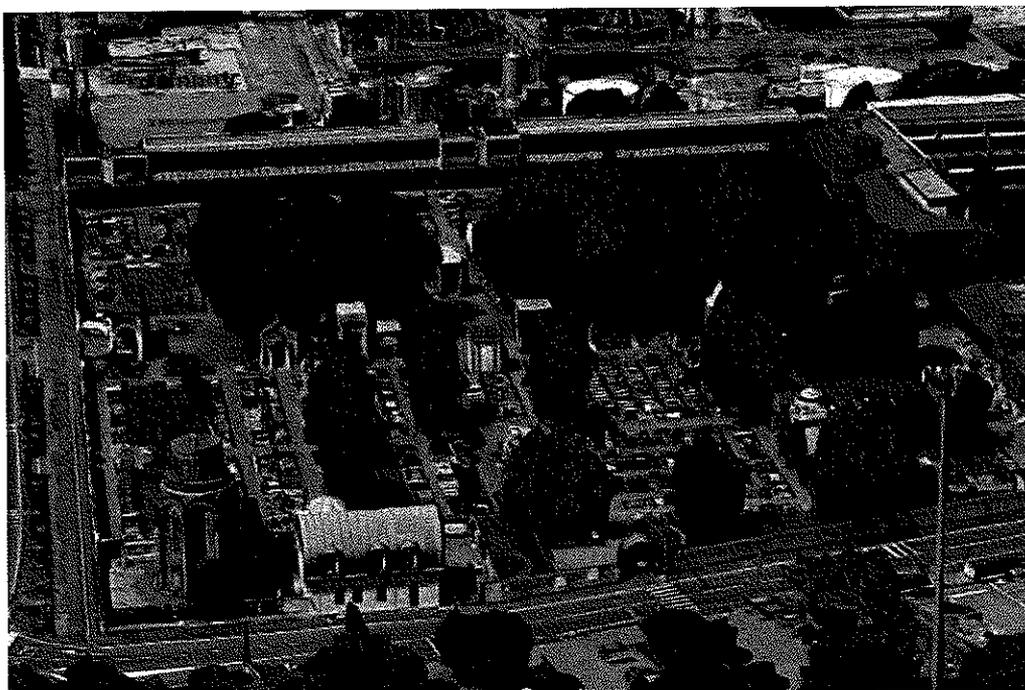
Fig. 4 – Immagine aerea coperture oggetto d'intervento.

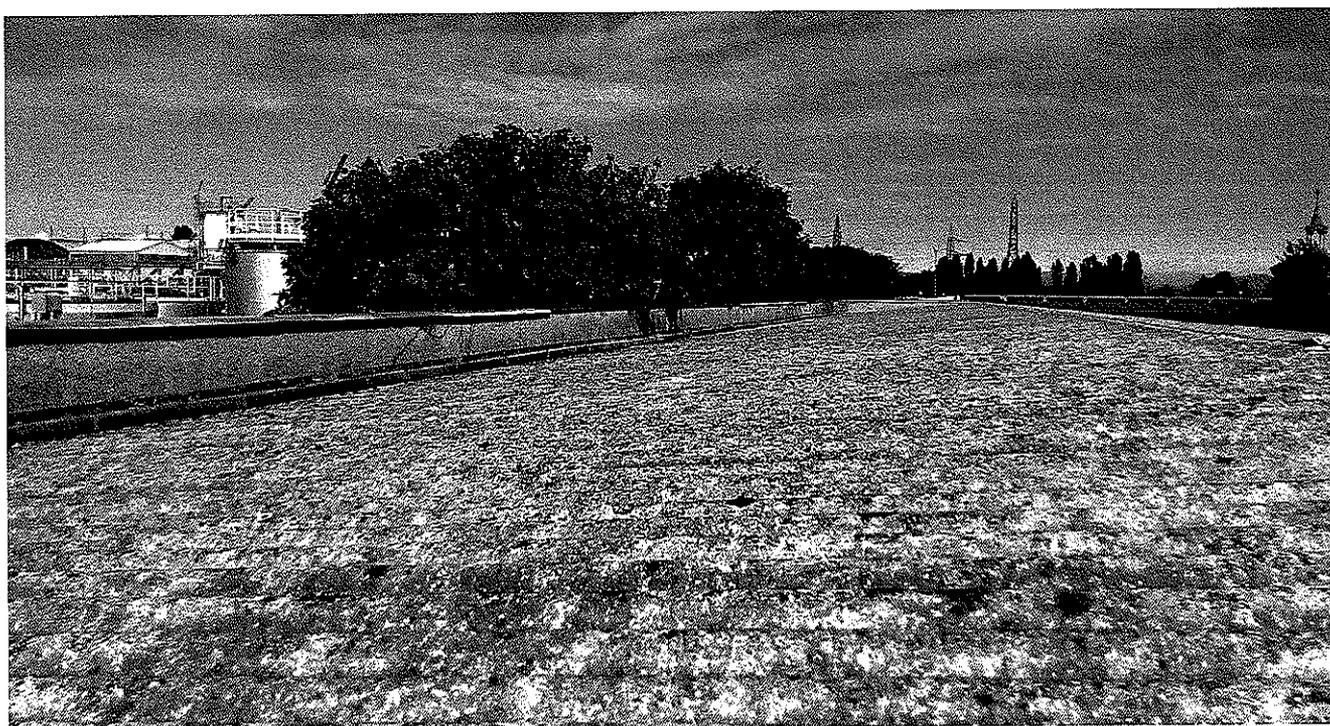
Fig.5 – Copertura in cemento-amianto oggetto di bonifica

L'intervento di sostituzione del manto di copertura dei loculi, si è reso necessario a causa delle lesioni presenti che causano alcune infiltrazioni nelle campate sottostanti. A questo si aggiunga che le lastre di copertura sono in cemento amianto (eternit) e pertanto occorre eseguirne la bonifica entro il 2016, come da protocollo per la valutazione dello stato di conservazione delle coperture effettuato in data 07/01/2013 (come indicato dalle norme regionali L.R.17/2003 e s.m.i.).

La copertura in lastre di cemento-amianto verrà sostituita con pannelli grecate in alluminio preverniciato color bianco grigio, preaccoppiati con lastra di poliuretano espanso di spessore totale pari a 66 mm. A completamento delle opere in copertura, verrà realizzato un impianto di sicurezza contro le cadute dall'alto (linea vita) costituite da un numero adeguato di punti sicuri di ancoraggio in acciaio inox, collegati fra loro da una fune in acciaio inox. La linea vita sarà composta di 2 piastre d'ancoraggio per ogni tratta, assorbitore di energia, tendicavo e morsetti, 1 tabella identificativa.

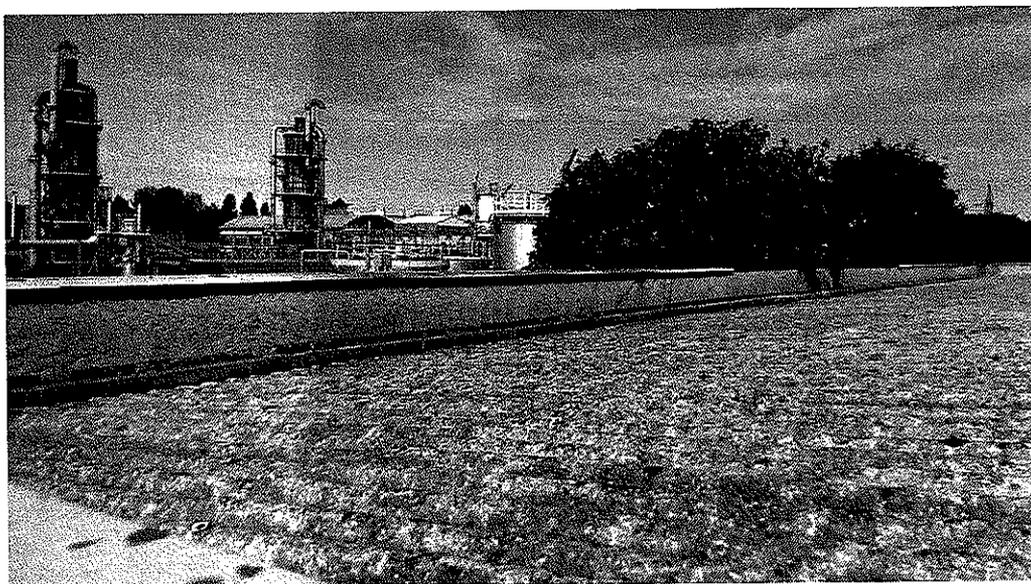
Fig.6 – Copertura in cemento-amianto oggetto di bonifica

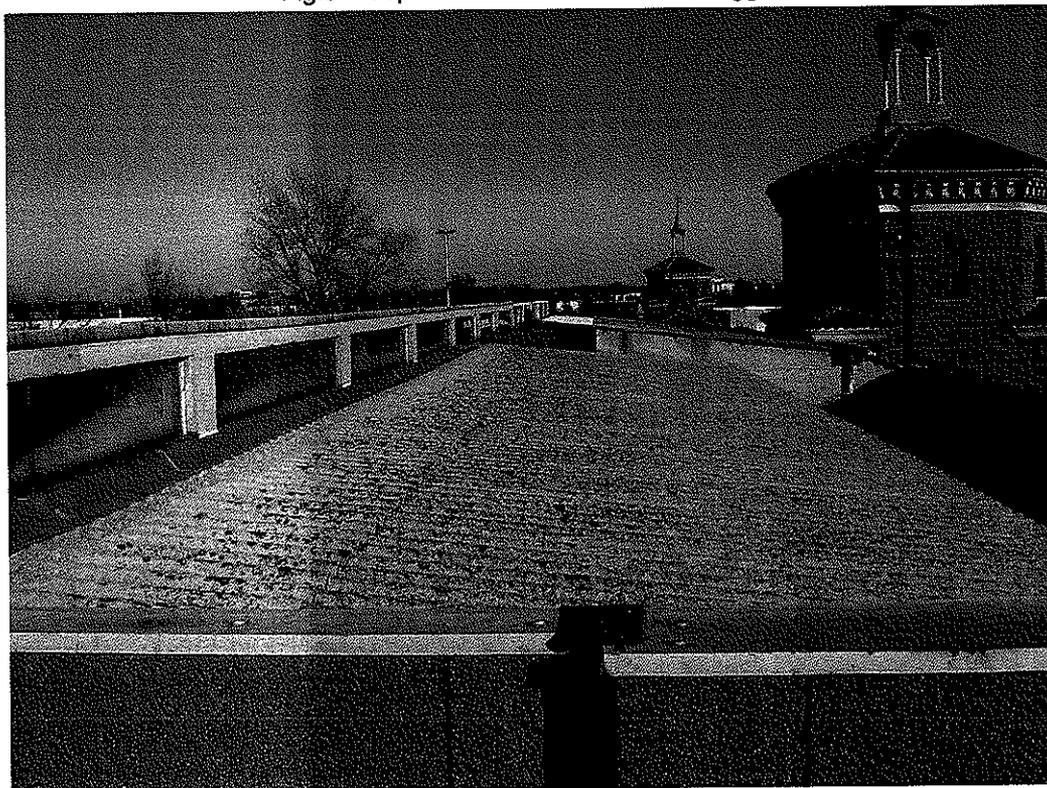
Fig.7 – Copertura in cemento-amianto oggetto di bonifica
