**RICONVERSIONE AREA
INDUSTRIALE EX PEPLOS VIA
BETTINELLI, 8 CASTELLANZA (VA)**

**PROGETTO DI BONIFICA IN
PROCEDURA SEMPLIFICATA**

Riferimento: Art 249 D.lgs. 152/06

Emissione del: 08 settembre 2017

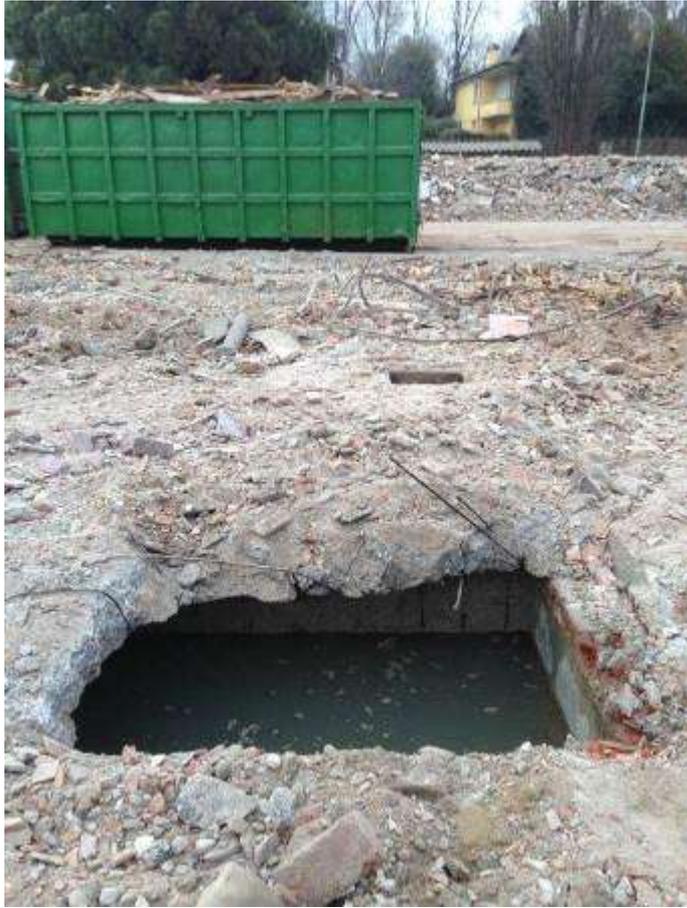
Fig. 1 Manufatto demolito in area industriale

Per ciò che attiene alla richiesta di produrre la documentazione fotografica dei manufatti demoliti in area industriale prossima al residenziale di seguito si riportano le relative foto.

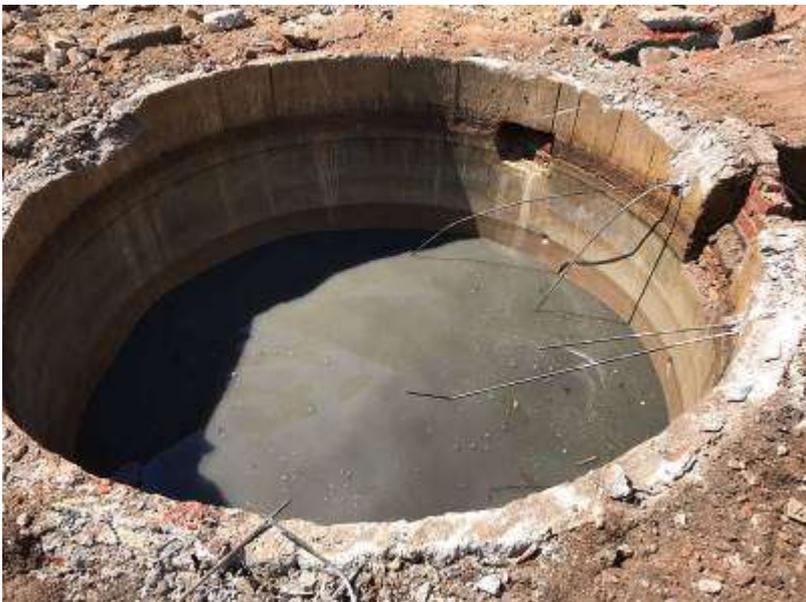
Fig. 2 Manufatto demolito in area industriale

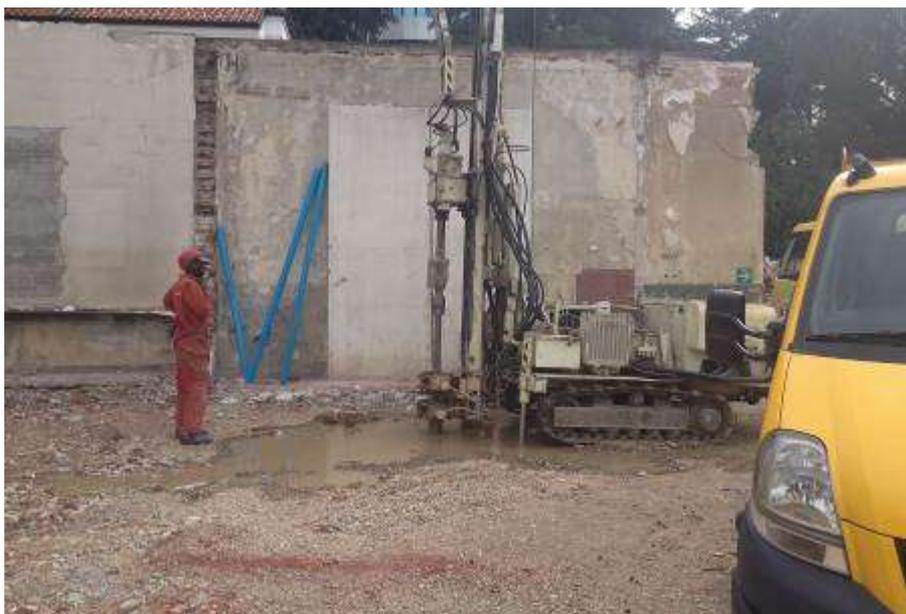
Fig. 3 Realizzazione del Pz. 1

Su richiesta di Arpa, sono stati realizzati due nuovi piezometri di cui uno di monte (Pz. 1) ed uno di valle (Pz. 7R a ripristino del precedente Pz. 7 distrutto nella demolizione). La rete piezometrica presente in sito comprendeva pertanto n.3 piezometri di cui uno di monte (Pz. 1) e due di valle (Pz. 7R e Pz. 4 ubicato in prossimità dell'ex depuratore)..

I due nuovi piezometri a 7metri sono risultati privi di acqua, mentre è confermata la presenza di acqua nel PZ4.

Il Pz. 1, ubicato nella porzione di monte si trova a margini della zona di presenza della falda superficiale mentre per il Pz. 7R ripristinato, l'assenza di acqua è da imputarsi ad una condizione puntuale locale avendo il Pz. 7, posto a circa 4 m di distanza, sempre avuto adeguato battente idrico.

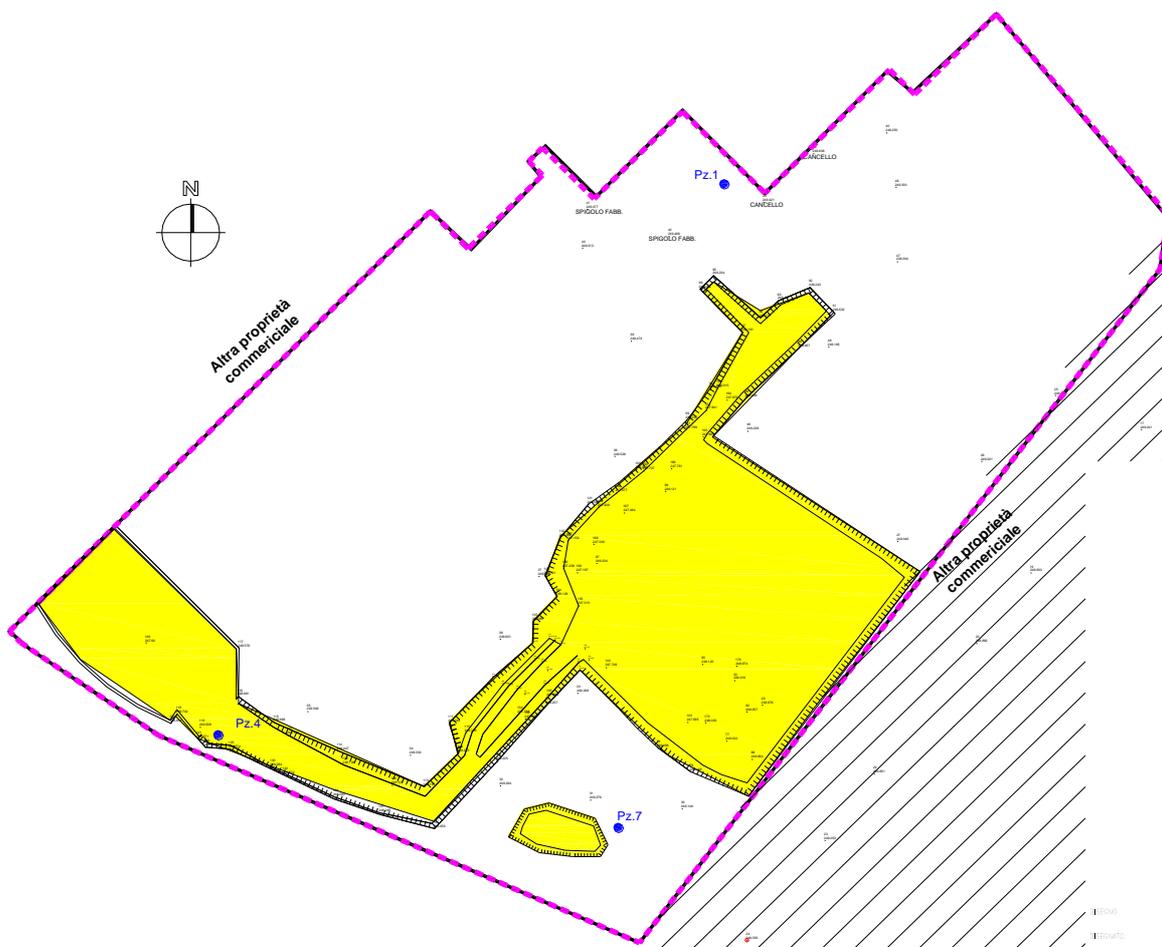
Fig.4 Identificazione dell'area di bonifica

L'area di bonifica è stata approfondita fino alla rinvenimento della superficie piezometrica, interessando l'intero spessore insaturo.

Arealmente ha interessato la zona dell'impianto di depurazione, la linea fognaria industriale principale ed un'ampia superficie che interessava i locali adibiti all'attività produttiva.

Superficie	Spessore medio	Volume	Origine della contaminazione	Tipologia di contaminazione
Area di bonifica	1300 m ²	1.4 m	1800 m ³	Dispersione dalla fognatura	Idrocarburi C>12, IPA ed occasionalmente Metalli

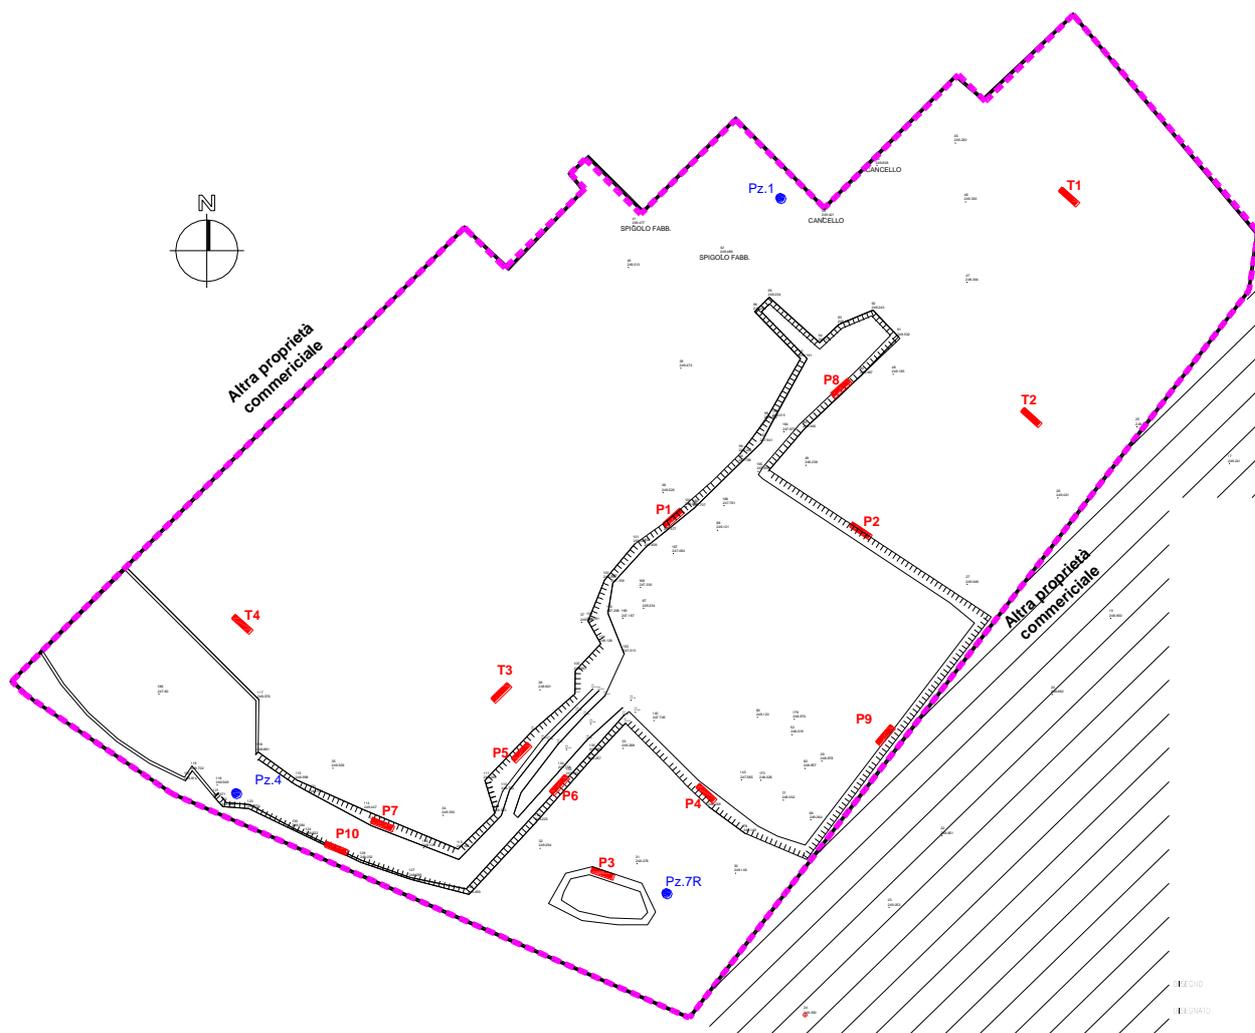
Fig.5 Ubicazione dei punti d'indagine

L'ubicazione dei punti di controllo è stata condivisa con i funzionari in sede di acquisizione. Le indagini di collaudo della bonifica, essendo state le aree di scavo spinte fino al rinvenimento della superficie piezometrica, hanno interessato unicamente le pareti di scavo. I campioni sono stati acquisiti come medio composito di tratti di parete uniformi. Complessivamente sono stati identificati n.10 tratti di parete.

Le indagini di caratterizzazione delle aree circostanti le zone bonificate sono consistite in n.4 trincee di scavo con acquisizione di campioni nel suolo superficiale (0 - 1.0 m) e suolo profondo (mediamente 1.5 - 2.0 m).

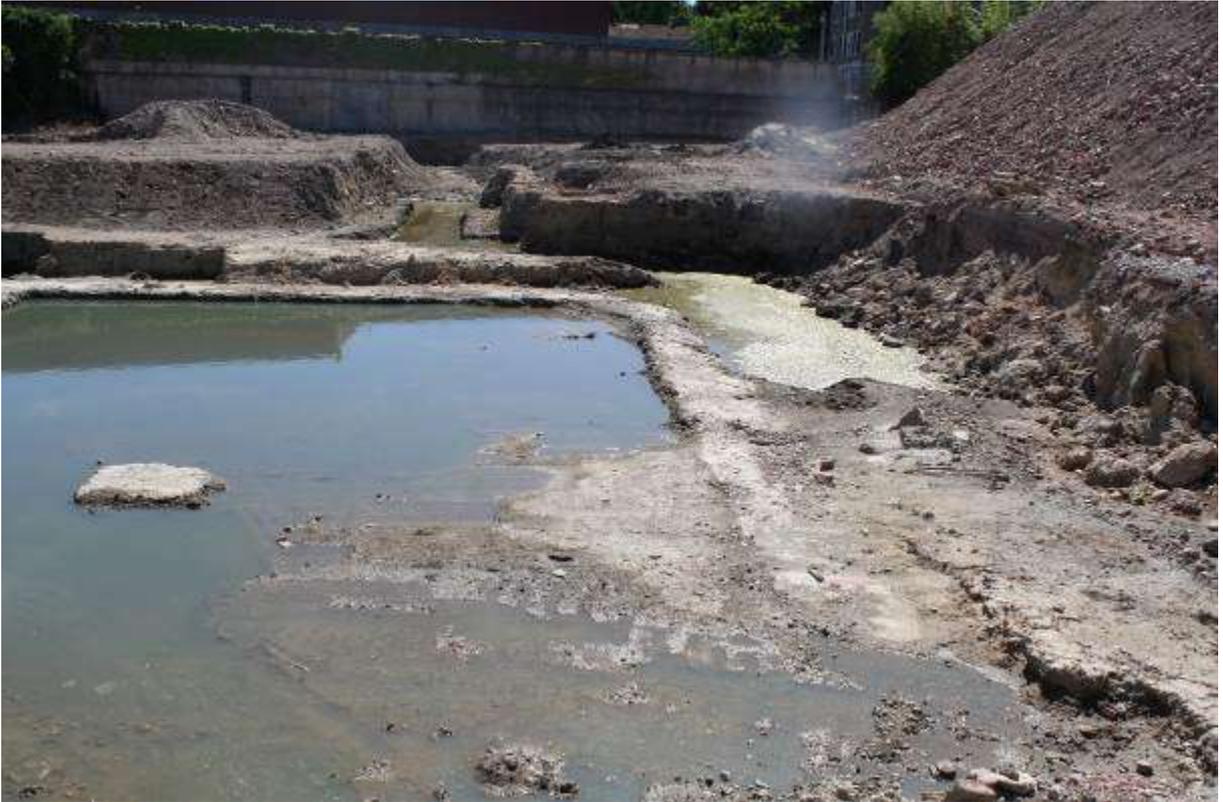
Fig.6 Parete 1 ed acqua affiora nate sul fondo scavo

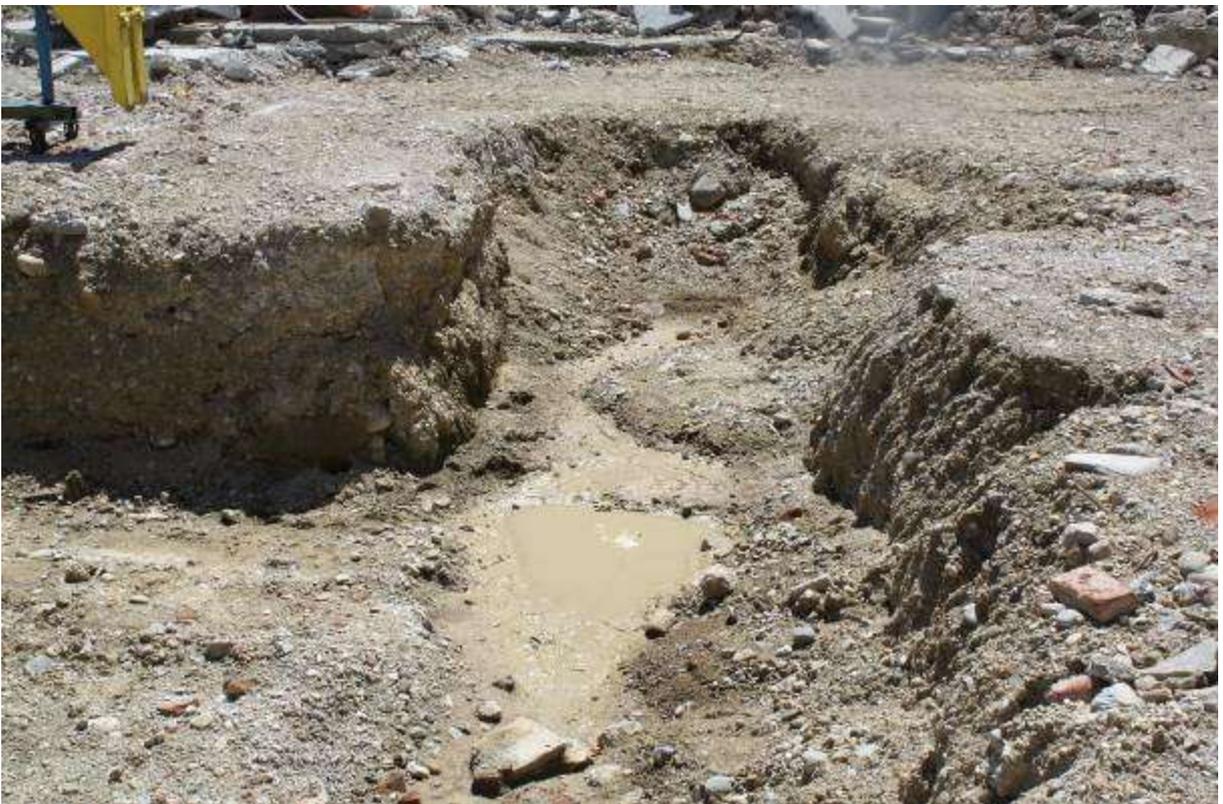
Fig.7 Parete 8

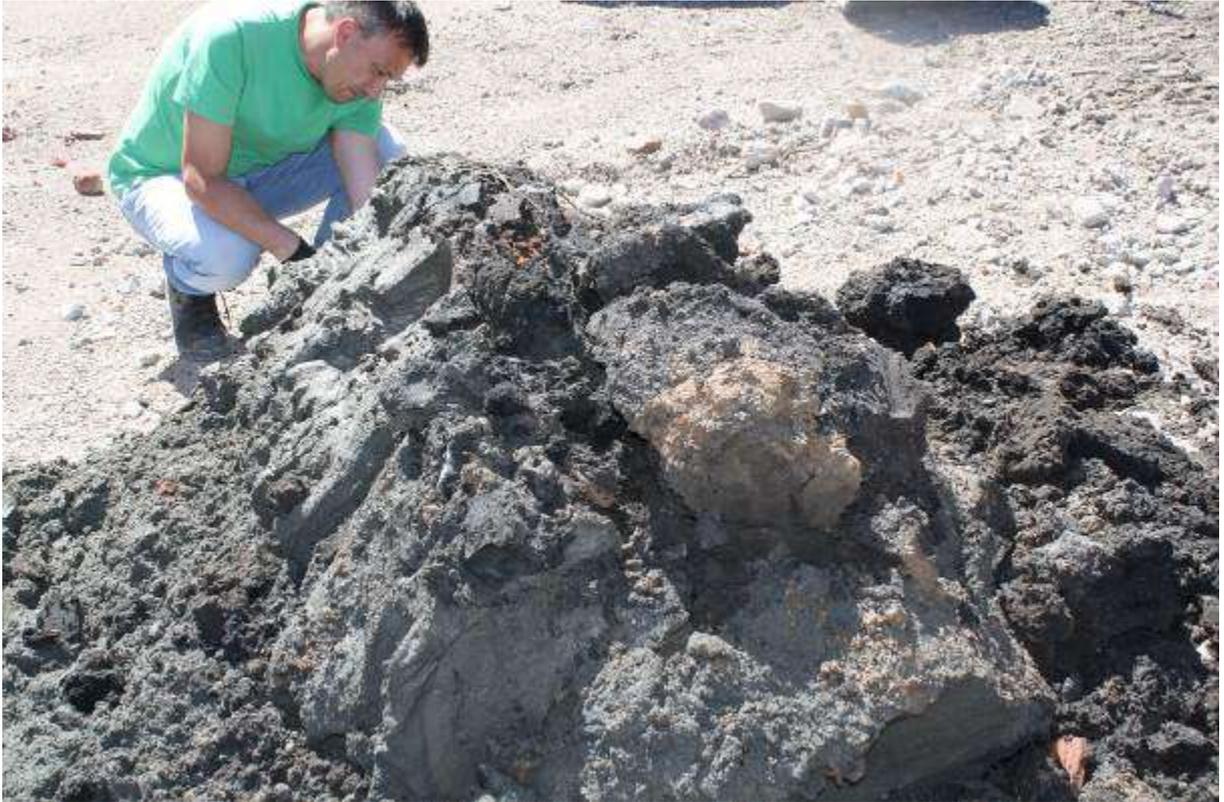
Fig.8 Trincea T3, sabbia fine in matrice argillosa

Il terreno naturale affiorante al di sotto risulta costituito da sabbia fine limosa argillosa di colore marrone.

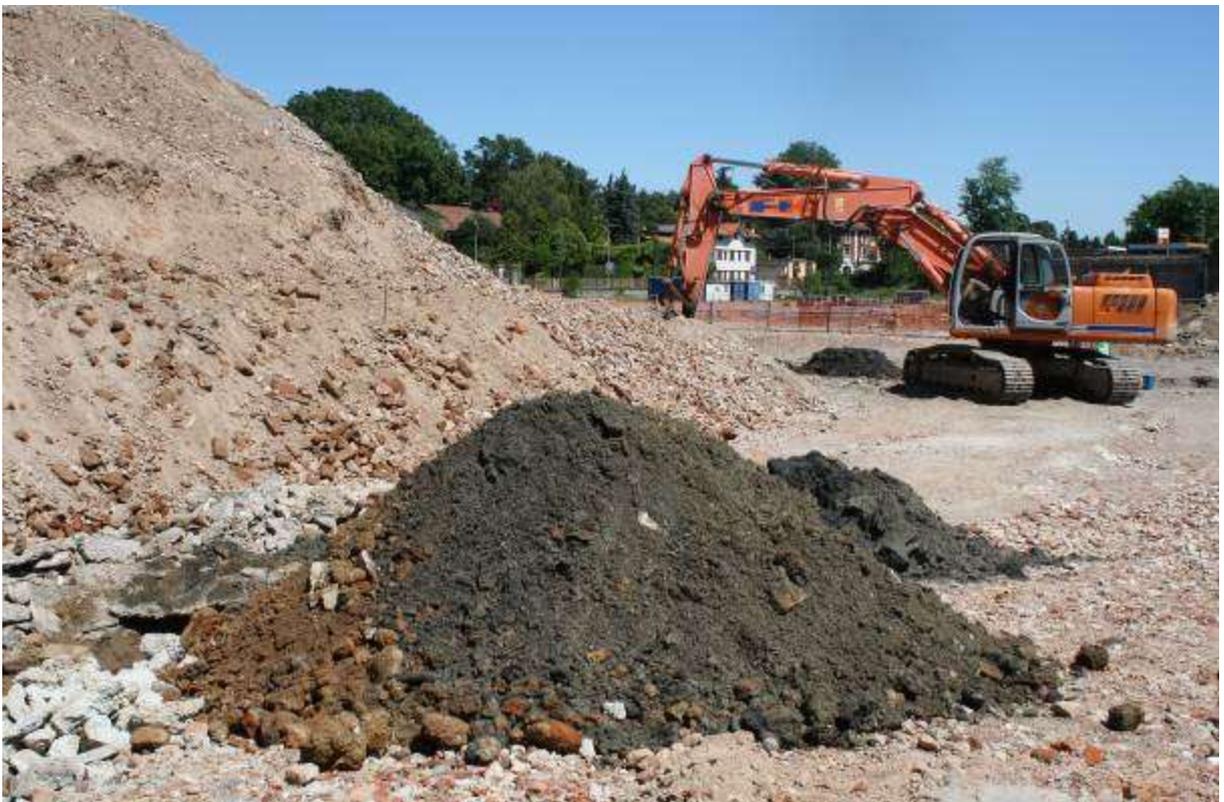
Fig.9 Trincea T3, materiale di riporto campionato per la verifica dell'eluato

Lo stesso risulta costituito da terreno frammisto a demolizioni localmente pigmentate grigio nerastre.

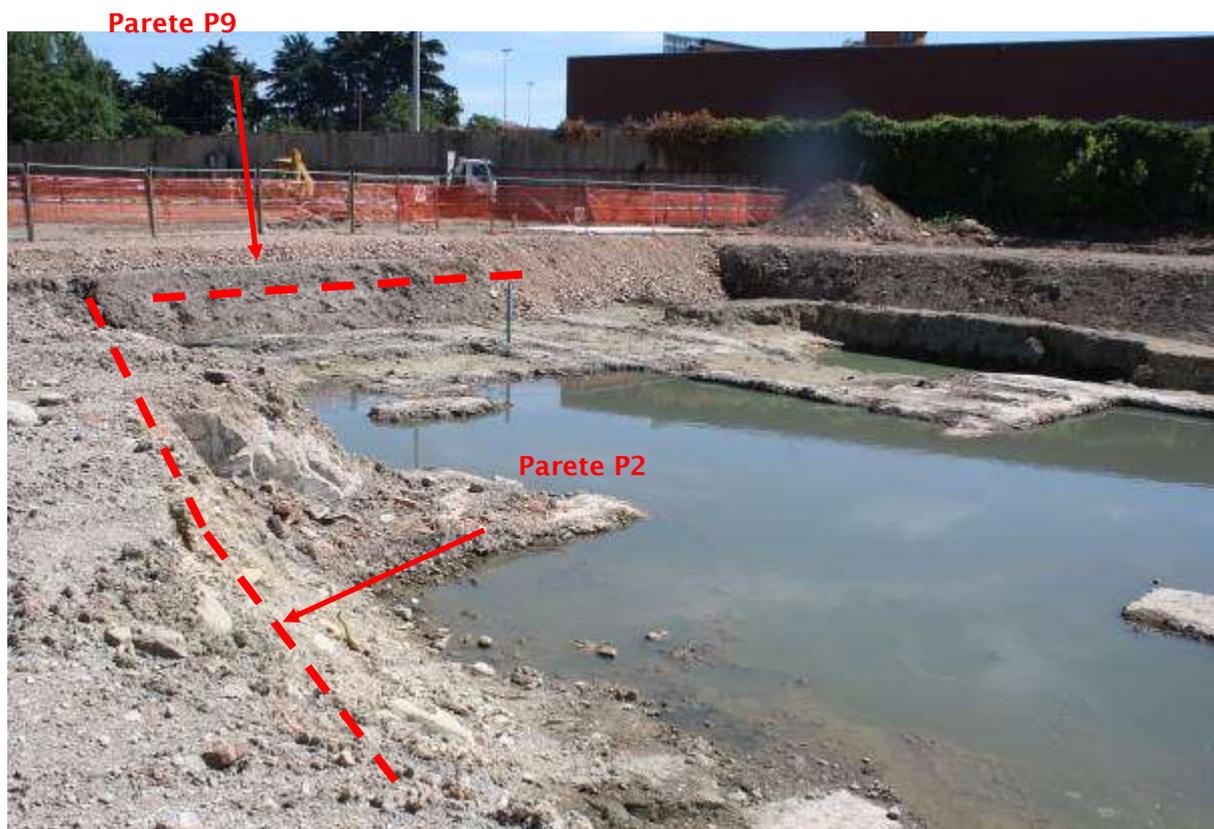
Fig. Ubicazione delle pareti oggetto di intervento

La parete P9 sarà integralmente asportata fino al confine con l'area commerciale.

La parete P10 sarà integralmente asportata fino al confine con il muro perimetrale di delimitazione dell'Olona.

La parete P2 sarà arretrata di 3.0 m rispetto all'attuale margine. Lo scavo interesserà l'intero spessore della parete.

Si prevede inoltre di asportare la zona T2, risultata eccedente anche nel test di cessione, per un areale di 5 m x 5 m fino al rinvenimento del terreno naturale.
