OGGETTO : VERBALE DI SOMMA URGENZA (ART. 176 D.P.R. 207/2010)

INDAGINE CONDIZIONI STATICHE ESEMPLARI DI PLATANUS

GENNAIO 2014

Relazione tecnica sulle condizioni statiche degli esemplari di platano radicati presso l'ingresso all'Istituto Mater Domini di Castellanza VA

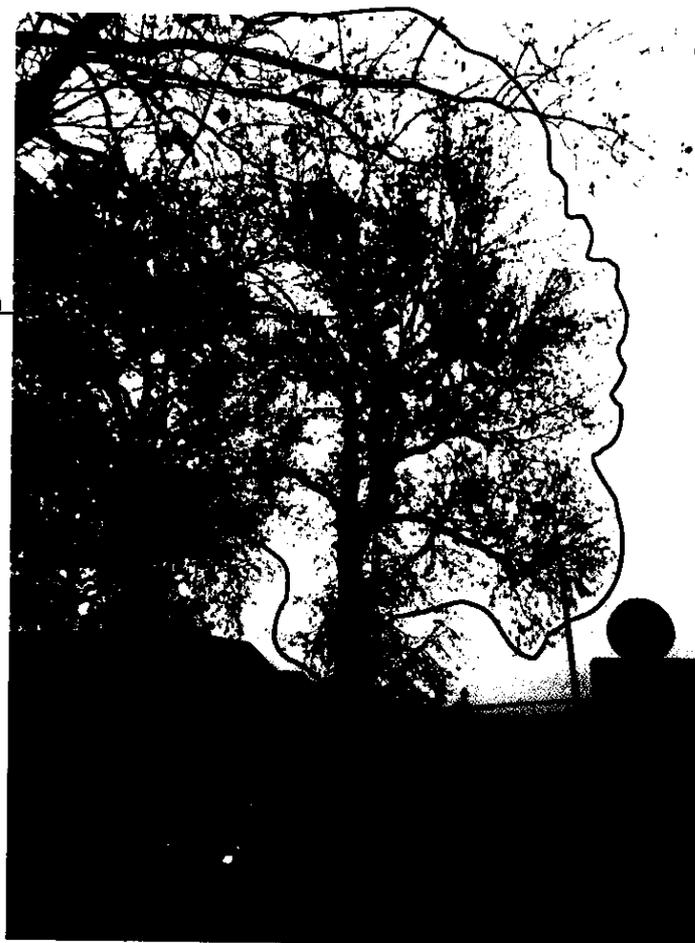
Analisi del carico secondo DIN 1056

In particolare, sul platano indicato con n° 1 si riscontra una estesa cavità tra i cordoni radicali, che interessa più lati della base del tronco. Sono inoltre presenti alcuni carpofori di *Phellinus* visibili nelle parti basali del tronco, e in particolare nella alterazione del legno basale.

Scheda di analisi	Albero	1	Misurazione	1	Data analis	19.12.13	
SIM group					Calcolo:	20.12.13	
Committente: Dr. Daniele Zanzi Dr. Monica Castiglioni, Varese			Luogo: Castellanza VA Istituto Mater Domini				
Altezza dell'albero	29,00 m		Specie:	Platanus			
Analisi del carico secondo DIN 1055/1056+Dinamica							
Fatt. Topografico	0,23		Qualità del materiale secondo il catalogo di stoccarda				
Coeff. Aerodinamico	0,25		resistenza a. compre	2,7 kN/cm ²		bis El-Grenze	
Carico del vento	56,7 kN		Modulo - E	625 kN/cm ²			
Momento uragano	1068 kNm		Limite di elasticità	0,43 %			
Misurazione	Misurazione						
Altezza fune	12,7 m		Diametro 1:	186,0 cm			
Angolo della fune	31,0 gradi		Diametro 2:	186,0 cm			
Misuraz. In quota	1	0,3 m	Spess. Corteccia	1 cm			
Direz. Del carico	SE		Calcolo della portata a tronco pieno				
			Momento resistente	611737 cm ³			
Carico sostit.	Dilatazione	Dilatazione/	Carico sostit./	Sicurezza	Carico sostit./	Inclinazione	Stabilità

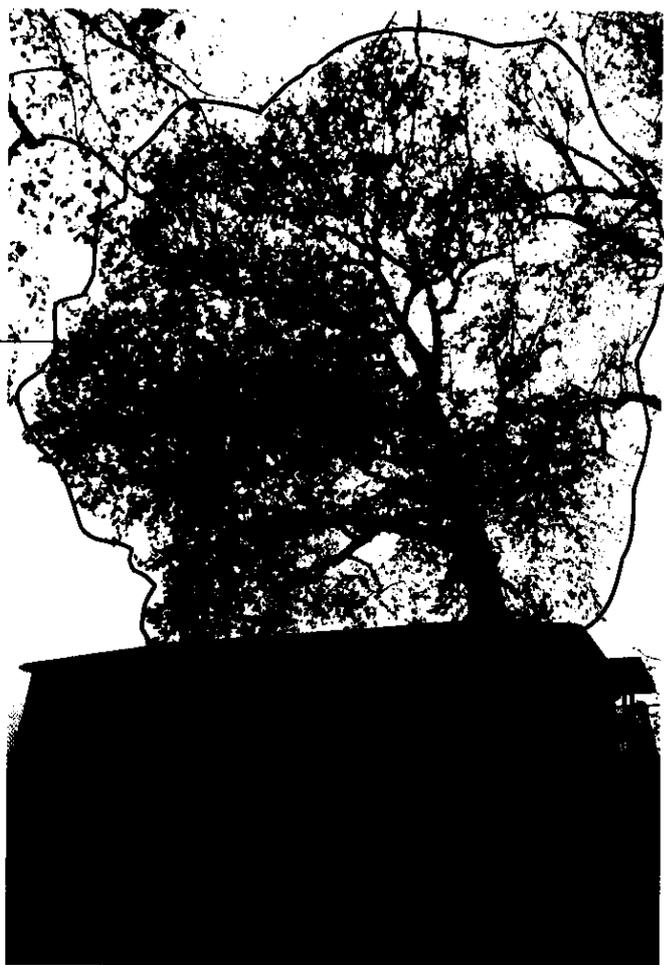
Analisi del carico secondo DIN 1056

Per quanto riguarda invece il platano n° 2, alla base del platano è presente una estesa carie che interessa tutta la porzione basale del tronco e che interessa quindi buona parte della sezione del tronco. Sono inoltre stati individuati alcuni carpofori di *Ganoderma* su diversi lato del fusto.

In questo caso le condizioni biologiche dell'albero appaiono oltremodo preoccupanti in quanto la presenza di funghi agenti di carie è stata riscontrata su più punti della circonferenza. Inoltre, l'interazione con i manufatti è marcata e si notano diffusi sollevamenti di cordoli e fessurazioni. L'accrescimento dei cordoni radicali, che la pianta sviluppa a compensazione dei diversi punti di debolezza basali, è oltretutto condizionato dalla presenza dei manufatti.

Scheda di analisi	Albero	2	Misurazione	1	Data analis	19.12.13	
SIM group					Calcolo:	20.12.13	
Committente: Dr. Daniele Zanzi Dr. Monica Castiglioni, Varese			Luogo: Castellanza VA Istituto Mater Domini				
Altezza dell'albero	30,00 m	Specie:		Platanus			
Analisi del carico secondo DIN 1055/1056+Dinamica							
Fatt. Topografico	0,23	Qualità del materiale secondo il catalogo di stoccarda					
Coeff. Aerodinamico	0,25	resistenza a. compre		2,7 kN/cm ²	bis El-Grenze		
Carico del vento	76,3 kN	Modulo - E		625 kN/cm ²			
Momento uragano	1508 kNm	Limite di elasticità		0,43 %			
Misurazione		Misurazione					
Altezza fune	11,9 m	Diametro 1:		168,0 cm			
Angolo della fune	26,0 gradi	Diametro 2:		168,0 cm			
Misuraz. In quota	1 0,75 m	Spess. Corteccia		1 cm			
Direz. Del carico	E	Calcolo della portata a tronco pieno					
		Momento resistente		449196 cm ³			
Carico sostit.	Dilatazione	Dilatazione/	Carico sostit./	Sicurezza	Carico sostit./	Inclinazione	Stabilità
