SOPRALLUOGO APPARTAMENTO
*Relazione tecnica di riassegnazione alloggio di Via Roma, 21/E piano terra sub.517
(ex assegnatario Sig.ra Lai Maria).*

RELAZIONE

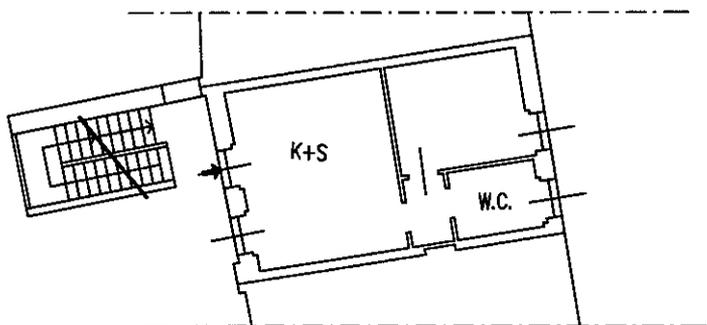
PIANTA PIANO TERRENO
scala 1:200

Mapp. 1449 Sub.517 Cat.A/3 Classe 2 Vani 2,5 Rendita L.375.000

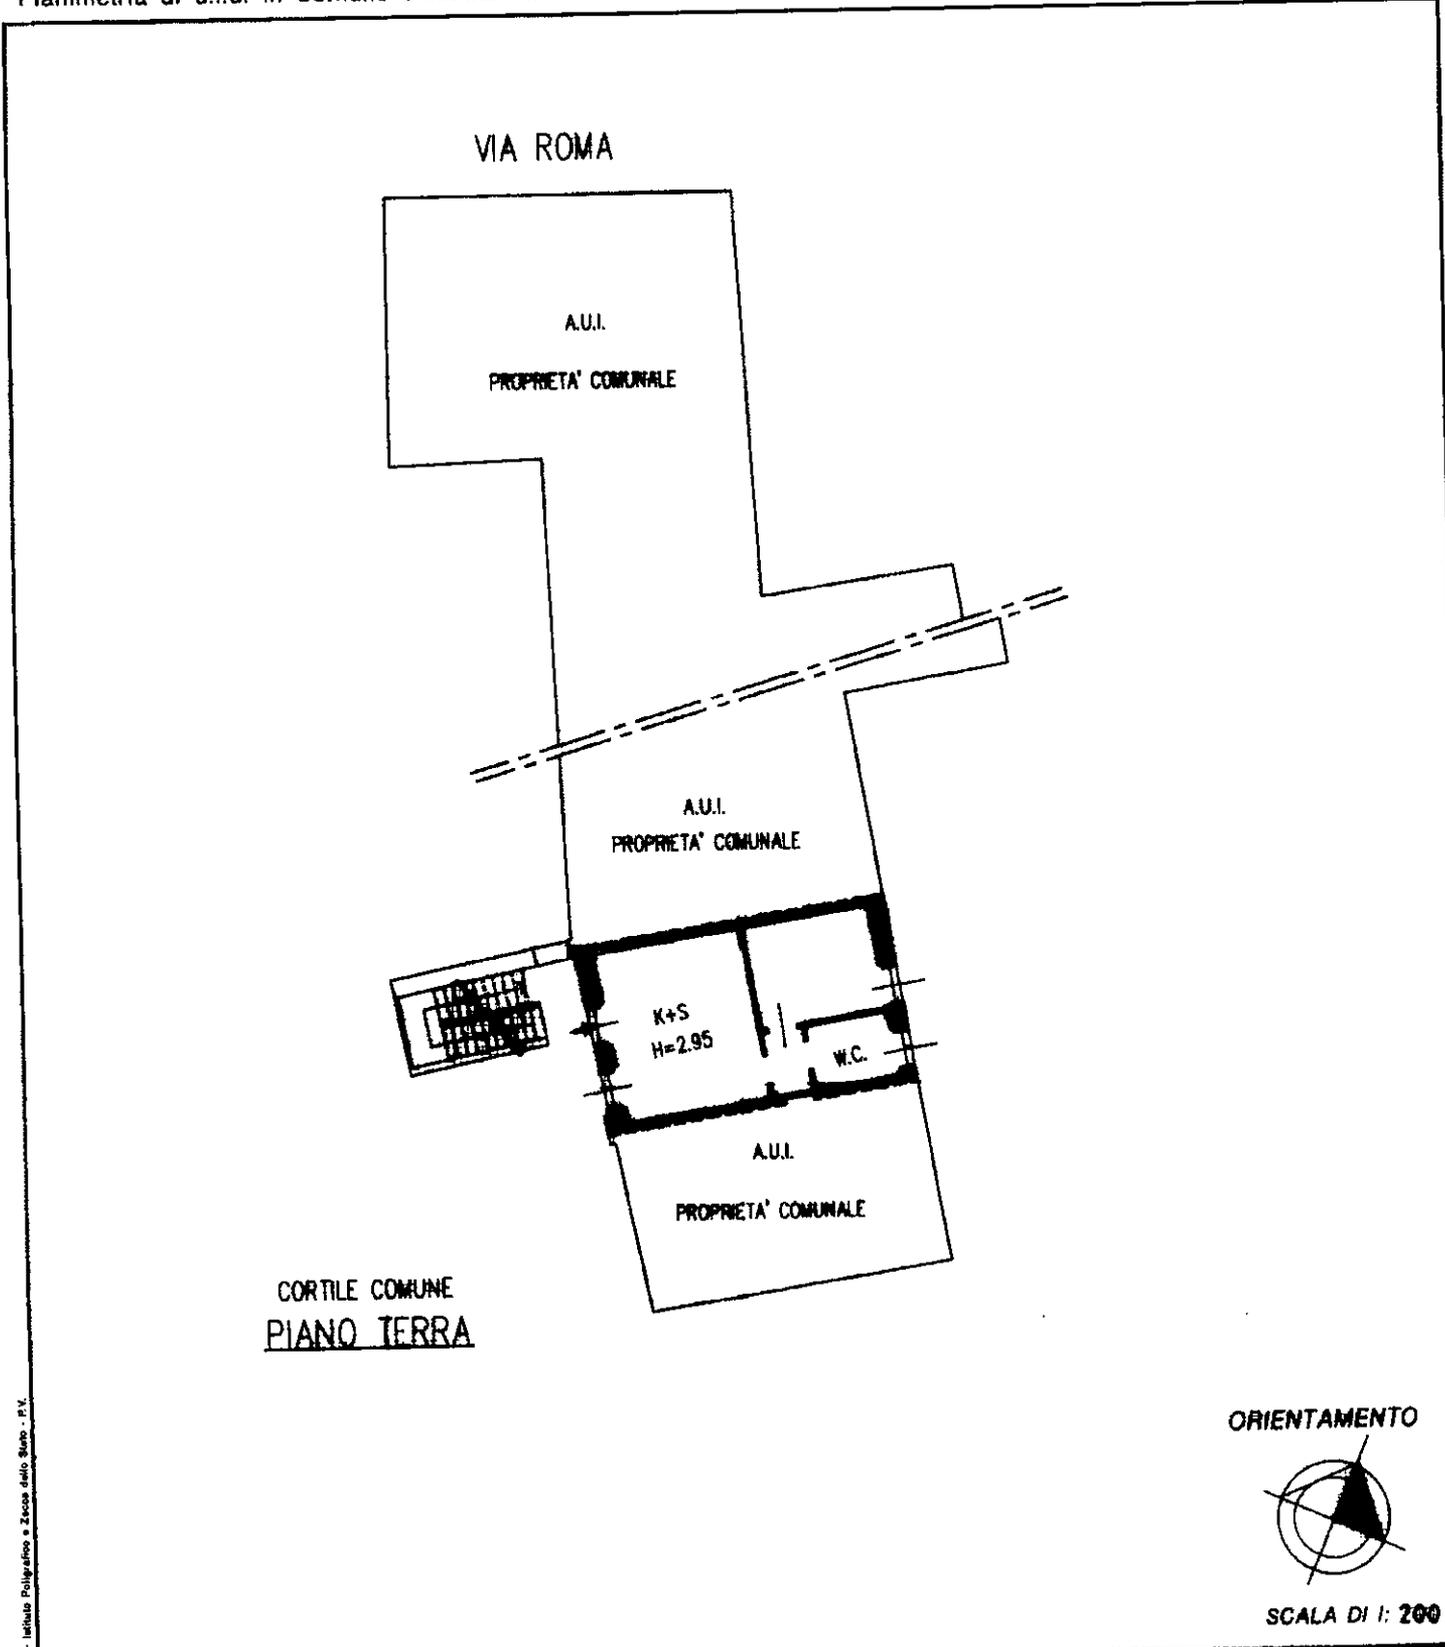
Planimetria di u.i.u. in Comune di CASTELLANZA via ROMA civ. 21/E

SUPERFICIE ABITAZIONE MQ 36.00
